Notat

14. marts 2017

DSB
Telegade 2
2630
Tåstrup

Orientering til TRU vedr. IC4-situationen

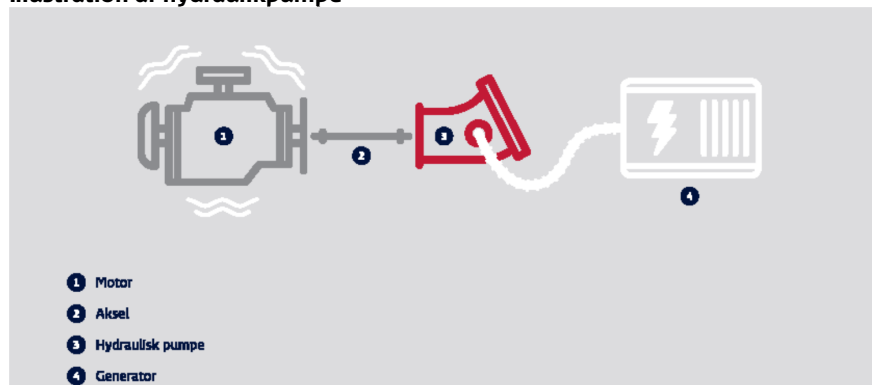
Illustration af hydraulikpumpe

Hydraulikpumpen sidder i power pack modulet, hvor den er ophængt i armerede slanger. Som det fremgår af illustrationen herunder, trækker den en hydraulisk motor, der driver generatoren, som forsyner toget med strøm. 3 ud af 4 power pack på et togsæt har en hydraulikpumpe. IC4 kan køre med kun 2 aktive power pack, hvoraf power pakken uden hydraulikpumpe kan være en af dem.

DSB har kendt udfordringerne med hydraulikpumpen siden 2011, idet der er identificeret en designsvaghed omkring justeringen mellem motoren og hydraulikpumpen. Årsagen er, at motoren kan sætte sig i motorophænget, der med tiden ændrer tolerance, og at hydraulikpumpen ikke følger samme niveau. Det indebærer, at der over tid kan komme ubalance imellem de to enheder, som kan medføre vibrationer og efterfølgende løsrivning af hydraulikpumpen, hvis ophæng ikke vurderes robust nok til vibrationerne.
