## **SCANDINAVIAN STAR**

Brand ombord 900407-900408

### **BRANDUTREDNING**

**Förstudie**  
**Malmö 2008-04-29**  
**SWECO Brand- och Riskteknik**

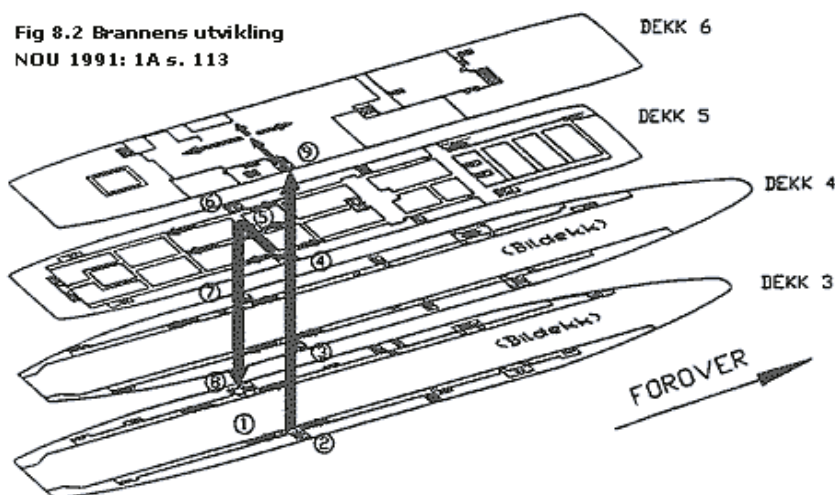
- ① Brannen antennes her noe etter kl. 0200. To til åtte minutter etter er det utviklet effekt på 200 kW. Dette settes som starttidspunkt for katastrofebrannen

- ② Brannen sprer seg raskt til dette trappeløpet, og videre oppover
- ③ Røyken når dekk 3 ca. ett minutt etter starten, og trekker inn i korridorene forenfor og aktenfor trappeløpet. Brannøren forenfor trappeløpet blir stående åpen

- ④ Røyken når dekk 5 etter ca. to-tre minutter, og begynner å sive inn i de tiliggende korridorene
- ⑤ Brannen sprer seg fra styrbord til babord side gjennom denne tverrgangen

- ⑥ På babord side trenger brannen videre ned gjennom trappeløpet
- ⑦ Røyk trenger også inn i korridorene på babord side av dekk 4, men i mindre mengder enn på dekk 5. Alle passasjerene her blir evakuert.

- ⑧ Brannen sprer seg ned til dekk 3, hvor brannøren inn til bildekket står åpen
- ⑨ Brannen sprer seg også inn i restaurantseksjonen på dekk 6, gjennom en åpen brannør på toppen av trappeløpet

**Figur 5.** Huvudbrandens (brand nr. 2) spridning i fartyget.

Brand nr. 2 uppkom ca kl. 02.00 utanför hytt 219 på däck 3 (C deck/A deck). Denna brand omnämns såsom "huvudbranden". Kaptenen initierar ej någon släckinsats. Branden accelererar mycket snabbt upp genom fartyget såsom det beskrivs i Figur 5 ovan.

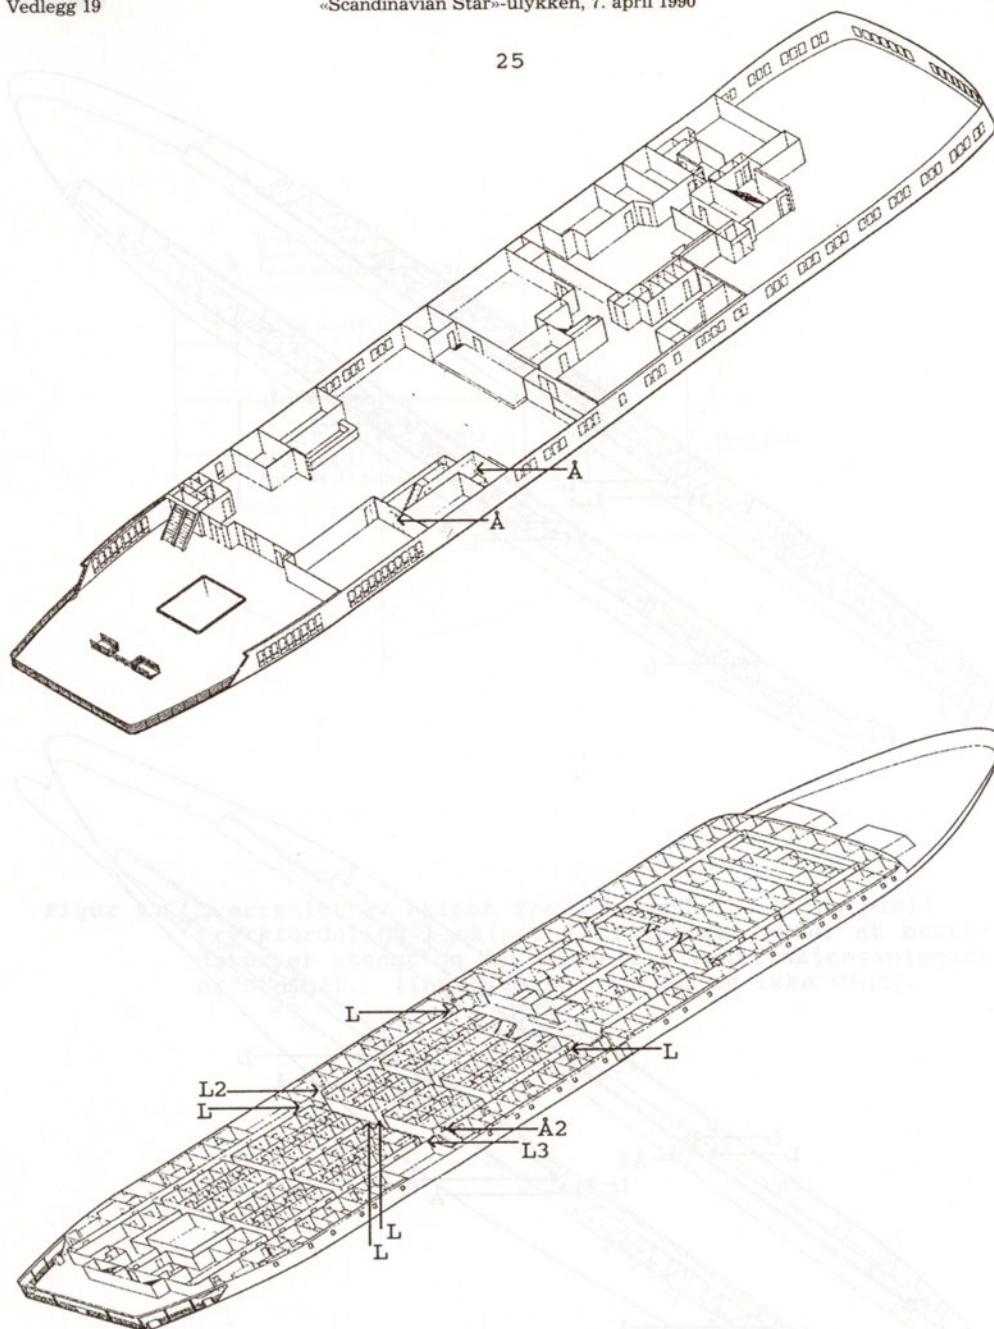
**Figur 7.** Skiss visande öppna respektive stängda branddörrar på däck 5 (nederst) och däck 6 (överst) vilket medger brandspridning enligt Figur 5. "A" betecknar att dörren är åben/öppen och "L" betecknar att dörren är lukket/stängd. "A2" betecknar att dörren har varit periodvis åben/öppen, "L2" betecknar att dörrens tillstånd är osäkert alternativt har varit delvis stängd och "L3" betecknar att dörrens tillstånd är osäkert alternativt har varit stängd i startfasen av branden.

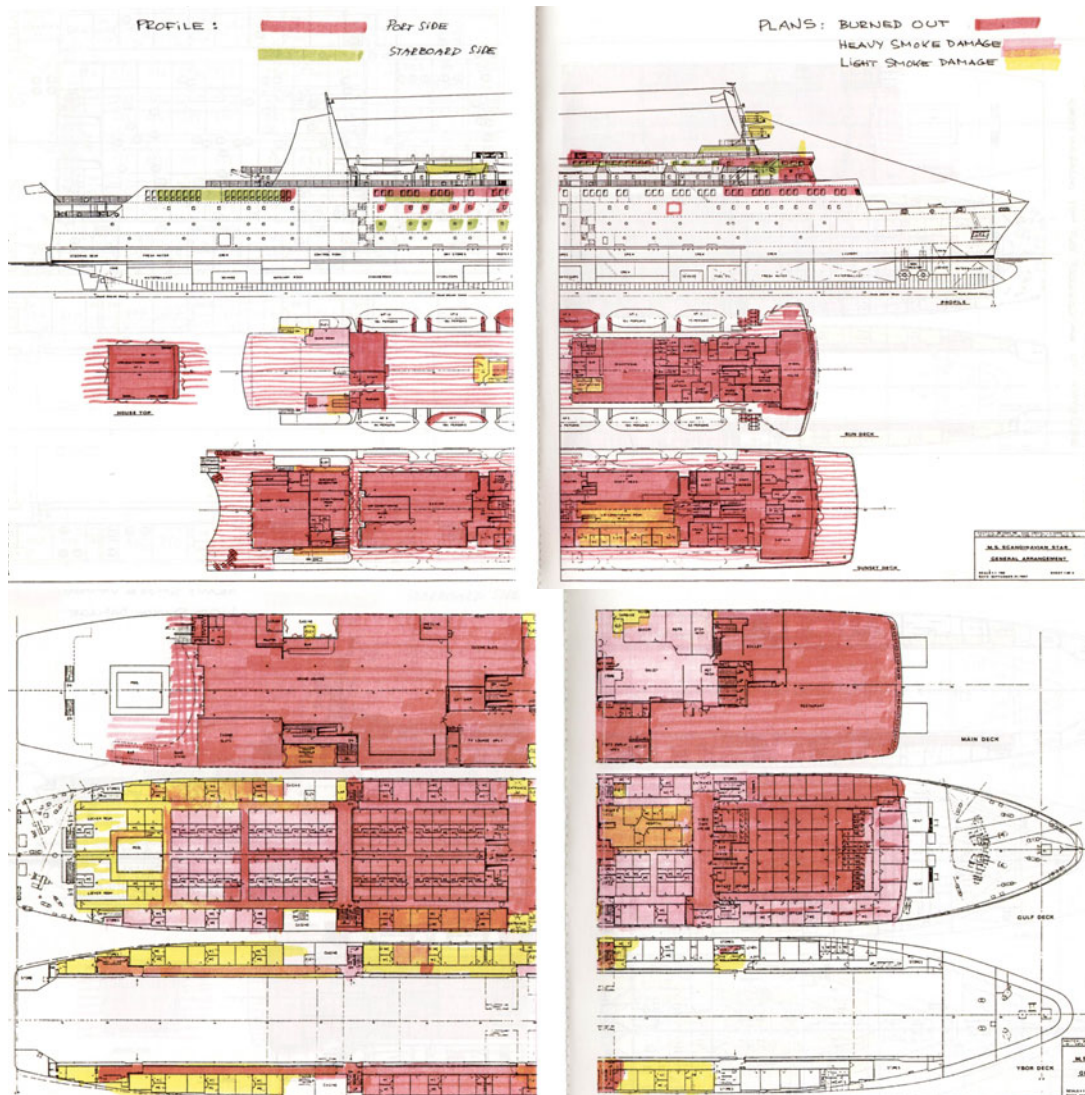
Figur 8. Planer visande skador till följd av brand på respektive däck. Se även kapitel 5.6.1.

Tillgänglig dokumentation avseende brandskador på fartyget samt de av SINTEF utförda och dokumenterade brandförloppsberäkningarna visar på att denna brand sannolikt ej har brutit igenom brandcellsgräns (A 60) gentemot brandzon 3, se Figur 8 och kapitel 5.6.1.

Den officiella redogörelsen av de resulterande brandskadorna på fartyget, se Figur 8, visar att främre delen av den mellersta brandzonen (zon 2) på däck 5 är till viss del endast lätt rökskadad och andra delar kraftigt rökskadade samt att köksdelen på däck 6 (egen brandcell i brandteknisk klass A 60) är kraftigt rökskadad. Detta visar tydligt att brandförloppet (brand nr. 2) ej har varit fullständigt i dessa delar.

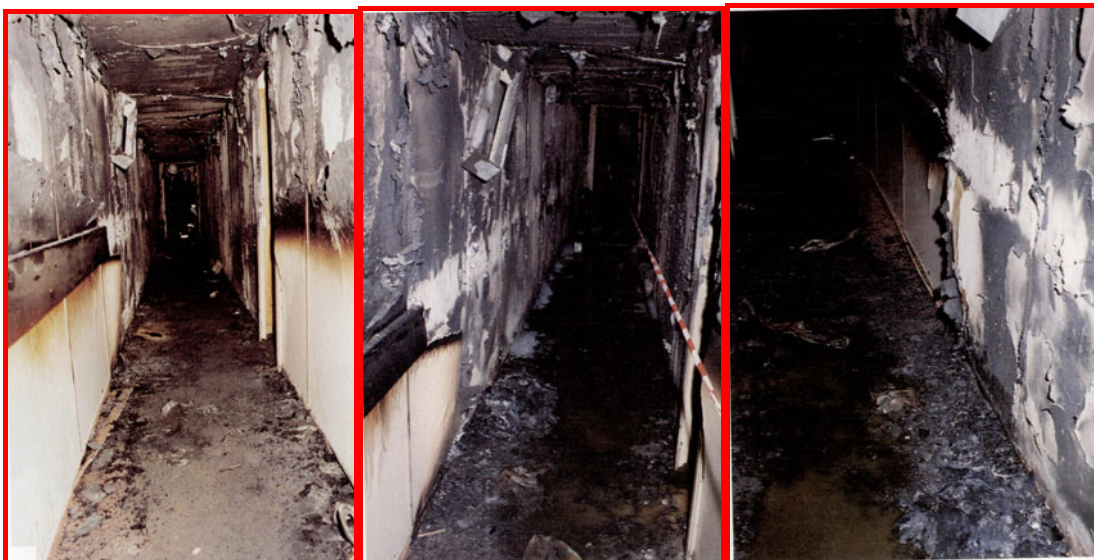
**Figur 9.** 3 st. bilder visande skador i korridor på däck 3 styrbord sida, akterut från trappa D<sub>s</sub> (2 SB). Dörröppningen som syns till höger i den vänstra bilden leder in till hytt 219. I denna korridor anlades brand nr. 2 (Huvudbranden).

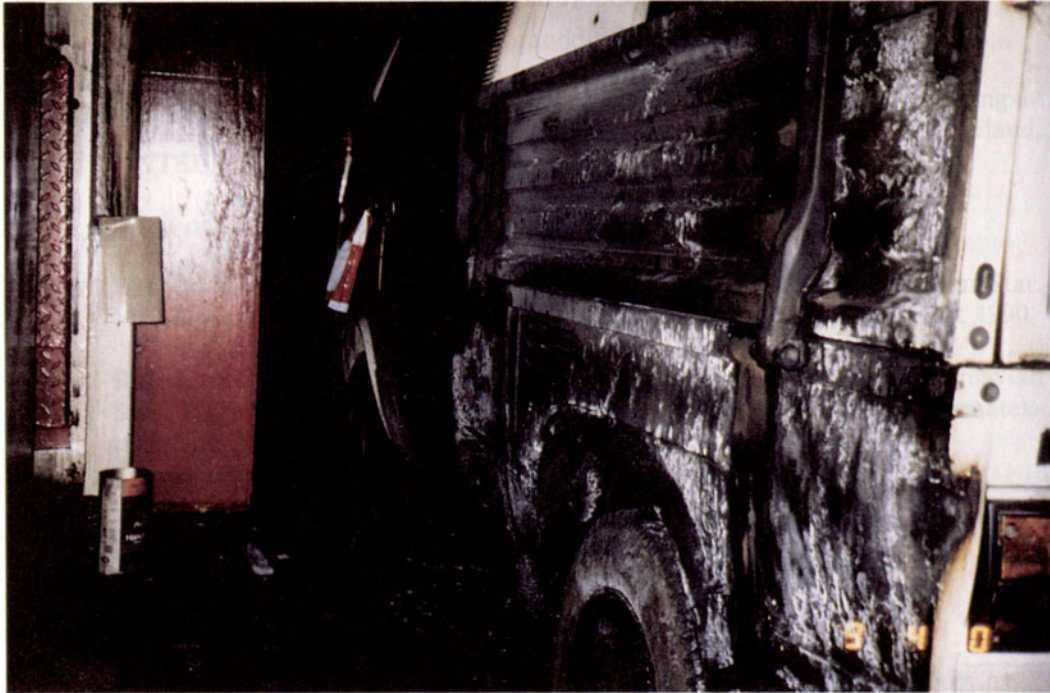
**Figur 10.** Bild visande brandskadad bil som har stått precis framför en öppen skjutdörr nr. 9 (A 60), se Figur 3, på bildäck. Hastigheten genom denna brandskjutport har vid försök uppmätts till 20 m/s utan de termiska effekterna av brand. Notera att denna hastighet avser kall luft. Vid en brandgastemperatur om ca 600°C ökar hastigheten med ca en faktor 3. Detta visar på hur stor inverkan ventilationssystemet har haft på huvudbranden.

Fullskaleförsök utförda av SINTEF ombord på Scandinavian Stars systerfartyg "Jupiter" visar lufthastigheter med normal rumstemperatur om ca 20 m/s över skjutdörr nr. 9 (A 60) mellan bildäck (däck 3) och trappa D<sub>b</sub> (2 BB) på babords sida. Vid brand har denna hastighet med största sannolikhet varit ca 60 m/s p.g.a. att den gasblandning som sugits ner genom trappschaktet haft en temperatur om ca 500-600°C och därmed haft en densitet om ca 1/3 av densiteten för rumstempererad luft.

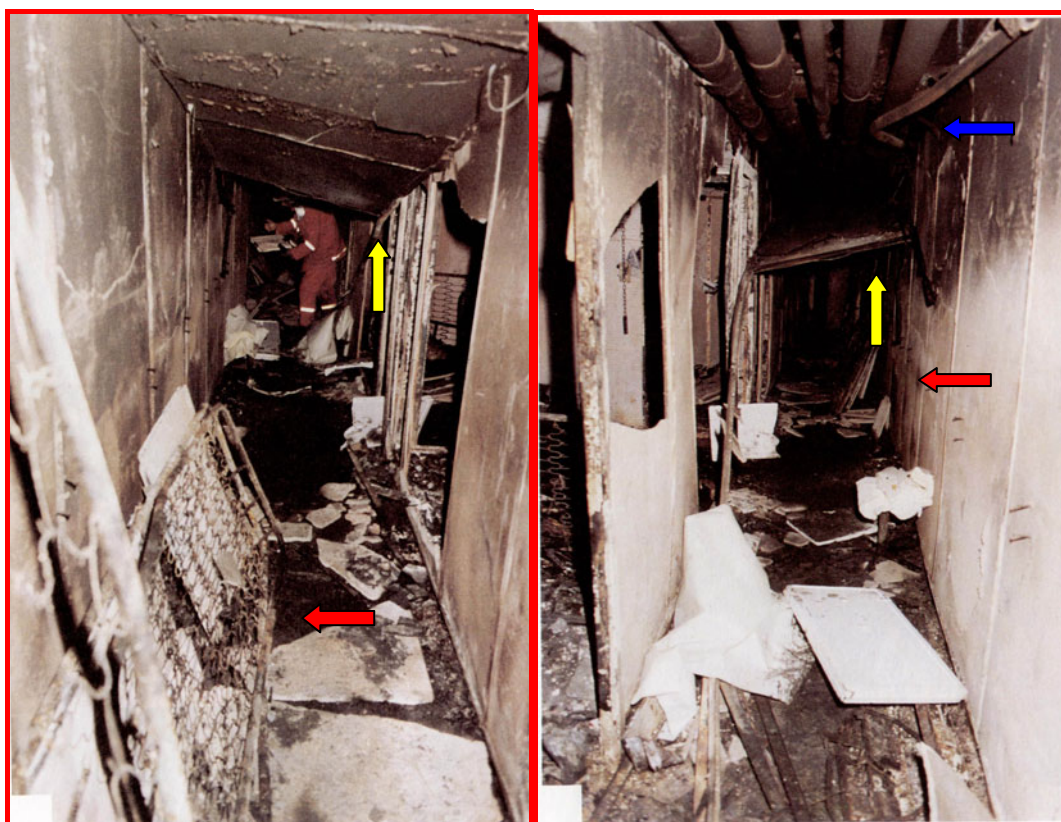
Vittnesuppgifter gör gällande att brand nr. 3 uppkom ca kl. 11.00-12.00 i 300-sektionen/brandzon 2 på däck 4 (Ybor/Caribbean deck). Branden uppkom och understöddes sannolikt genom att hydraulolja sprutade ut ur hydraulsystemet under tryck och antändes. Tillgänglig dokumentation visar på att hydrauloljan sannolikt har antänds genom att en säng använts som pilotlåga, se Figur 11. Detta hydrauliksystem ska ej vara i drift under gång då det endast försörjer fordonshissen på bildäck. Manövrering av aktuell hydraulpump kan endast ske med hjälp av de manöveranordningar som finns placerade i ett separat och låst utrymme på bildäck.

Det läckande hydraulröret markerat med blå pil i den högra bilden nedan är tvärt utböjt horisontellt mot durken. De övriga rören som är förlagda i samma taksektion som det läckande hydraulröret är ej synbart brandpåverkade. Notera att undertakskonstruktionen som innan branden täckte hela rörstråket är sönderbruten och hänger ned.

**Figur 11.** De två bilderna visar platsen för uppkomst av brand nr 3 (Hydraulbranden). På dessa bilder syns den säng (markerad med röd pil) som sannolikt har använts för att antända hydrauloljan. Blå pil markerar aktuellt hydraulrör, se även Figur 12. De övriga rören som är förlagda i samma taksektion som det läckande hydraulröret är ej synbart brandpåverkade. Notera att undertakskonstruktionen som innan branden täckte hela rörstråket är sönderbruten och hänger ned (markerat med gul pil) i korridorens längdriktning.

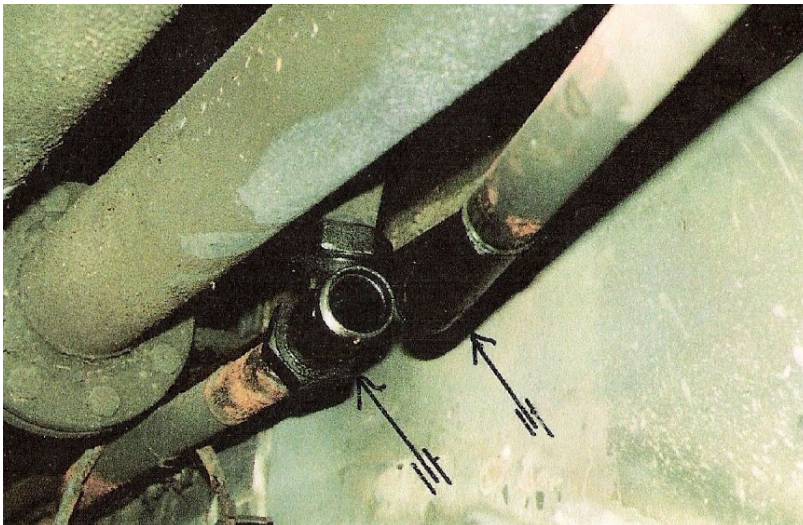
**Figur 12.** Bild visande aktuellt hydraulrör.

Ett hydraulrör är konstruerat och infäst i skott för att tåla de mycket höga tryck de ska klara under normal drift. Ett sådant hydraulrör som blir så kraftigt brandpåverkat att det börjar läcka hydraullolja i en kopplingspunkt är då nedböjt på en mycket lång sträcka (avsevärt mycket längre sträcka än avståndet mellan de verkliga infästningspunkterna) och i en mjuk båge lodrätt ner mot durken.

Hydraulrörets aktuella utseende visar således på att det sannolikt är utböjt såsom bilden visar på grund av mekanisk åverkan utförd av människohand och att brand nr. 3 således sannolikt var anlagd. Brand nr. 3 resulterade i omfattande skador på fartyget i brandzon 2.

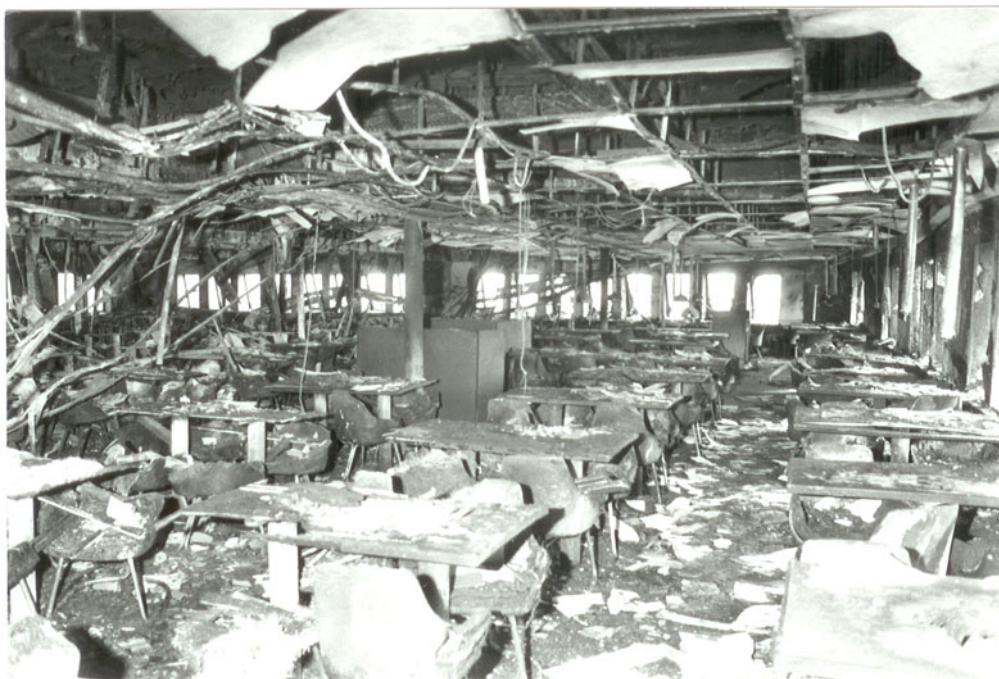
Brand nr. 6 startar i brandzon 3 i samband med att fartyget angör Lysekil. Brand nr. 6 involverar de främre delarna av däck 5, 6, 7 och 8. Notera att räddningstjänstens första insatsstyrka nedfirades från helikopter till fören på däck 7 och upprättade ledningsplats i fartygets främre övre del i samband med att insatsen påbörjades (ca 3,5 timmar efter det att brand nr. 2 startat). Detta visar tydligt att dessa delar av fartyget ej var involverade i brand nr. 2.

**Figur 13.** Bild visande restaurang i främre delen av däck 6. De kraftiga brandskadorna är sannolikt ett resultat av brand nr. 6.

De kraftiga rökskadorna i köket är sannolikt konsekvensen av att branddörr (A 60) mellan kök och trappa (mellan reception på däck 5 och trapphall på däck 6) varit otät och därför läckt in brandgaser. Att branden i brandzon 2 på däck 6 akter om köksdelen var relativt lättsläckt beror sannolikt på den tidigare övertändningen (brand nr. 2) som konsumerat större delen av det brännbara materialet i denna del. Under denna släckinsats rensar rökdykarna fönsterna på däck 6 och ställer upp sidoportar på däck 5 och tillser därmed att en permanent brandgasventilation är etablerad för denna del i syfte att förhindra övertändning och därmed underlätta fortsatt insats och förhindra brandspridning till brandzon 3.
