RAPPORT UNDERSØGELSE AF BRANDEN PÅ PLEJECENTER FARSØHUS

Dato : 06-09-2018
Projektnummer : RE32662-001

Dansk Brand- og sikringsteknisk Institut

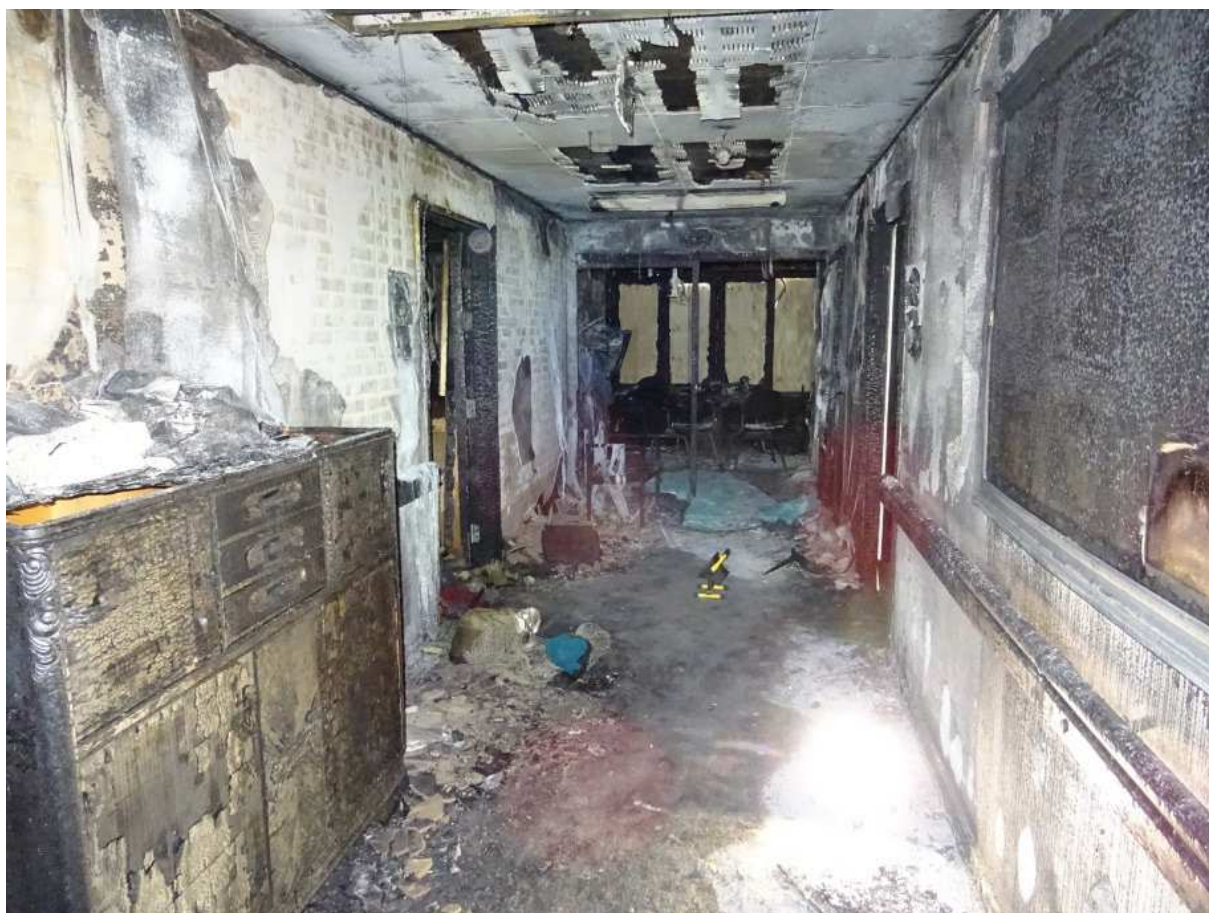
Ved besigtigelse af skadestedet var der store brandskader i den brandramte bolig og i spisekøkkenet. I flugtvejsgangen var der også brandskader, hvor de største skader kunne ses i retning mod spisekøkkenet med aftagende skader i den modsatte retning af gangen. Det kunne konstateres, at mens døren mellem den brandramte bolig og forbindelsesgangen har været åben under branden, har dørene til de øvrige boliger og døren til trapperummet ved spisekøkkenet været lukkede. Der var kun mindre røgskader i de øvrige boliger og i trapperummet.

Foto 01 viser forbindelsesgangen, set mod spisekøkkenet. I gavlen er vinduerne blændet med krydsfinerplader, hvilket er sket efter branden.

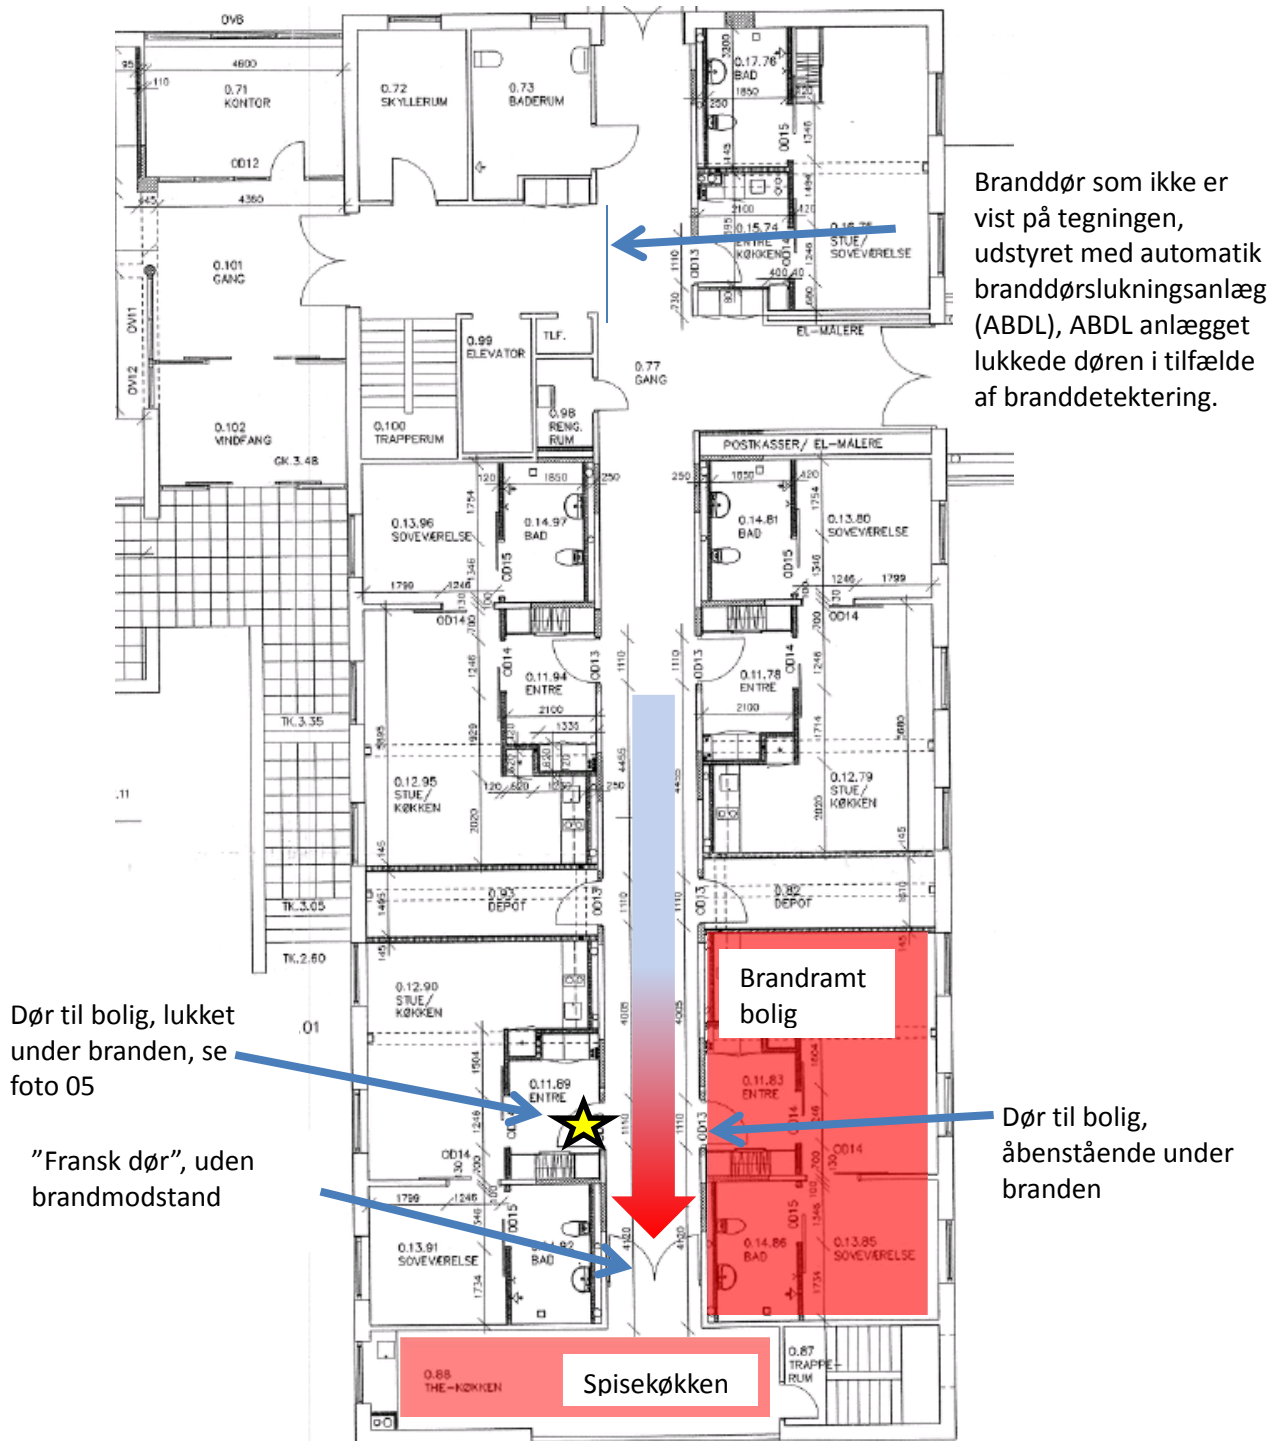
Skitse 01 viser den brandramte del af bygningen med markering af, hvor branden er startet, og hvorledes den har spredt sig. Brandskader i spisekøkkenet er vist på foto 02 og 03. Brandskader i brandramt bolig er vist på foto 04. Markeringen med en stjerne viser boligen over for den brandramte, se foto 05.

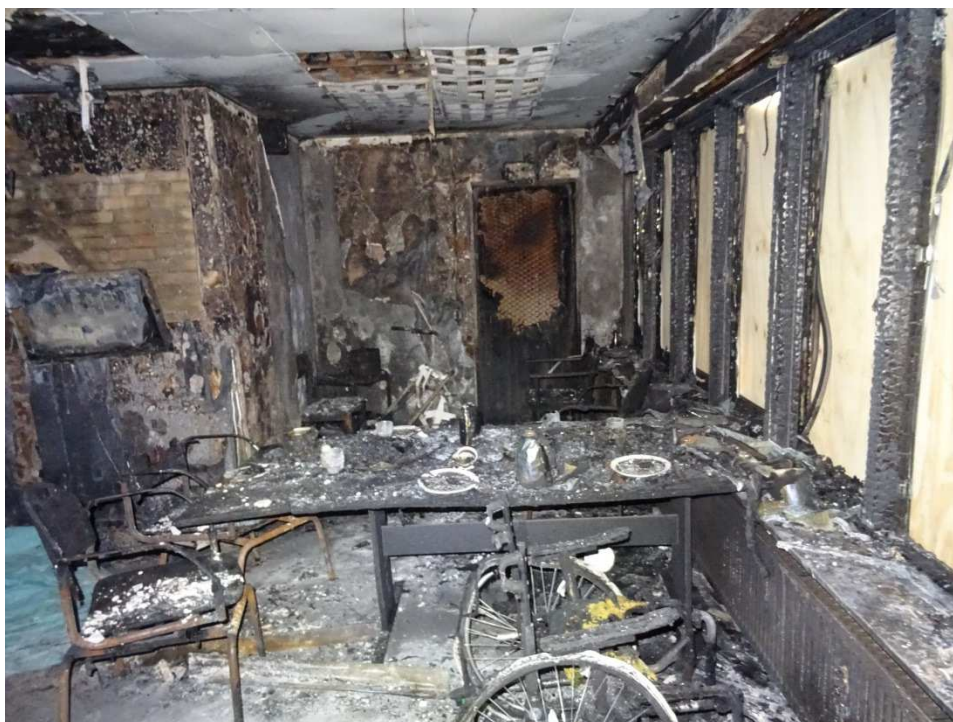
Foto 02 viser spisekøkkenet. Bagerst i billedet ses den branddør, der adskiller spisekøkkenet fra trapperummet. Efter branden er der monteret krydsfinerplader foran vinduerne.

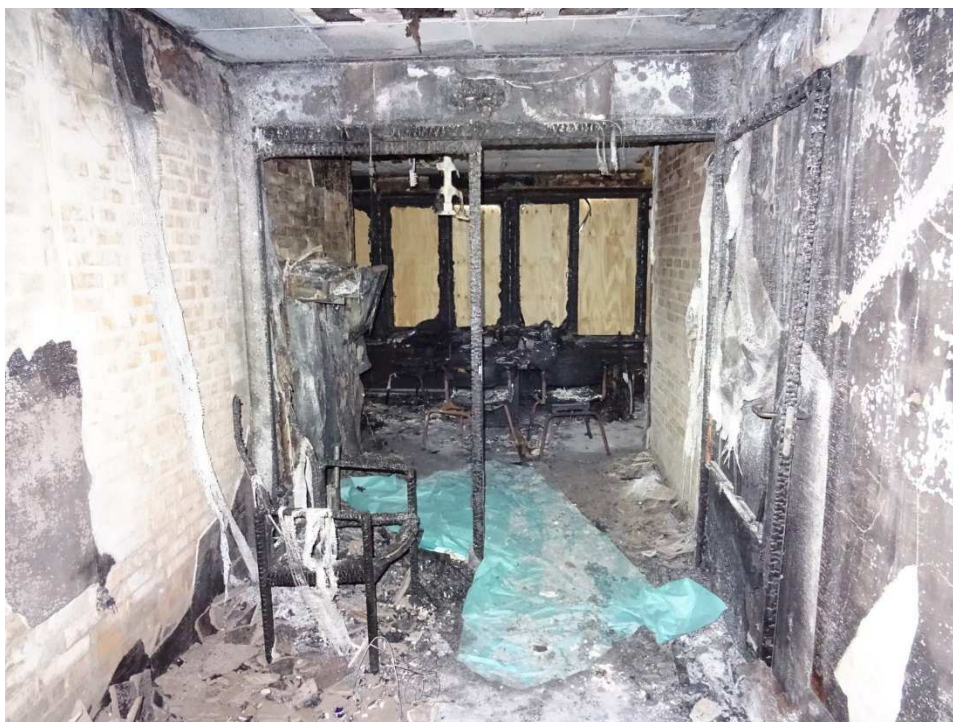
Flugtvejsgangen var ikke brandmæssigt adskilt fra spisekøkkenet. Spisekøkkenet var adskilt mod forbindelsesgangen/flugtvejsgangen med en dør, Døren stod åben under branden. Gennem vinduerne i den brandramte bolig er der sket røgspredning til den overliggende bolig.

Foto 03 viser spisekøkkenet set fra forbindelsesgangen. Midt i billedet ses "fransk dør" uden brandmodstandsevne.

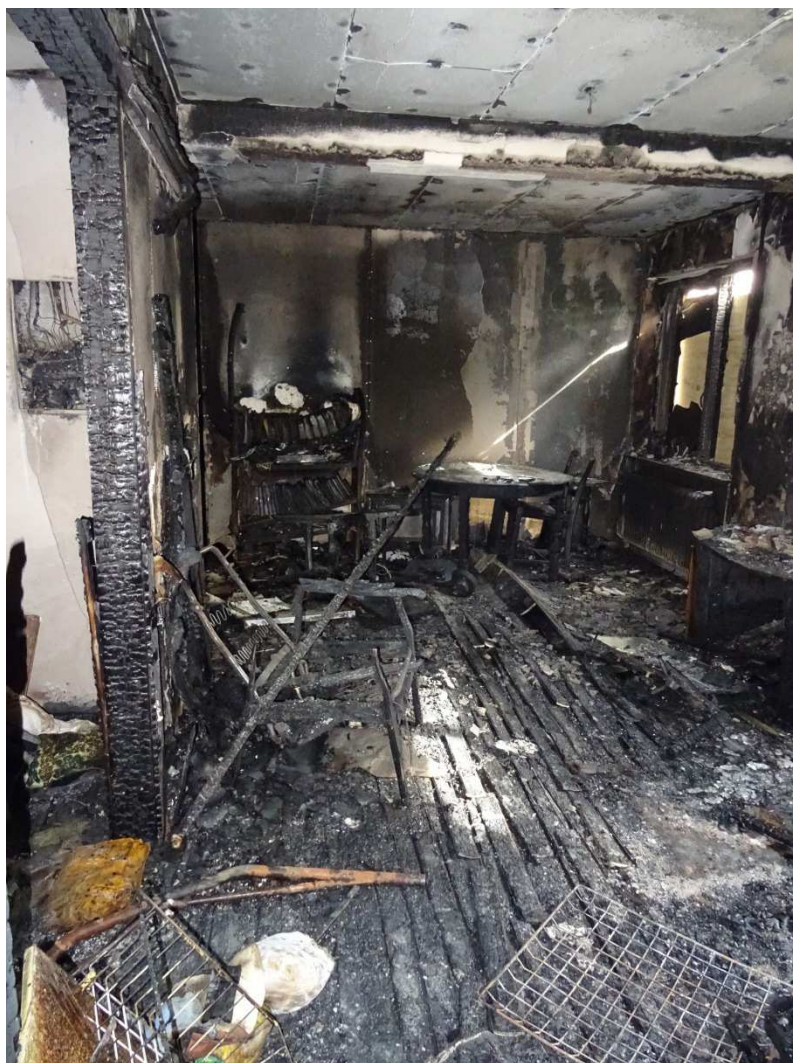
Foto 04 viser den brandramte bolig.

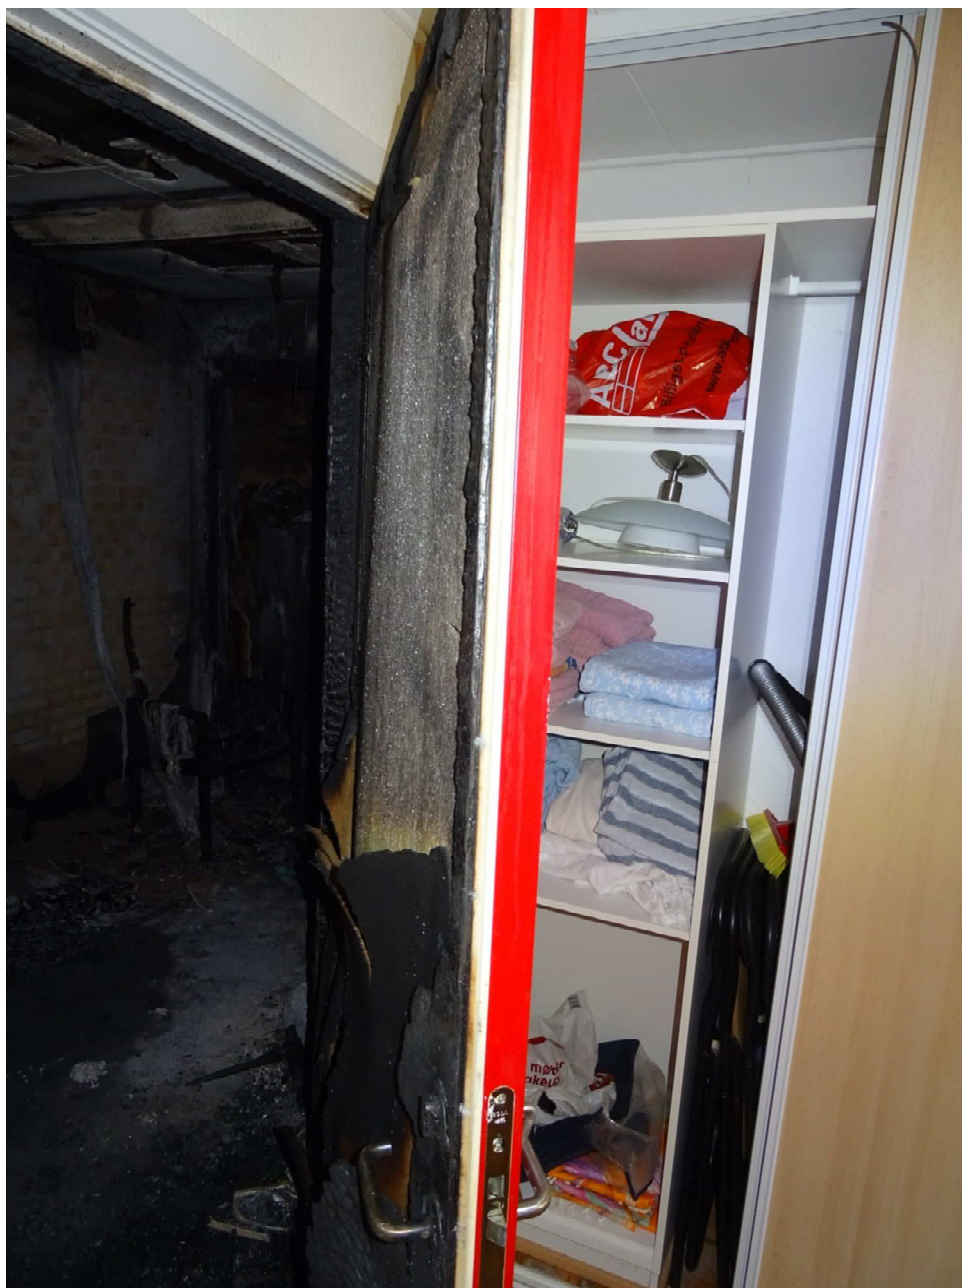
Foto 05 viser overgangen mellem den brandramte forbindelsesgang/flugtvejsgang og den bolig, der er indrettet umiddelbart over for den brandramte bolig. Der er store skader på branddørens yderside, mens der kun er mindre røgskader i den ikke brandramte bolig.

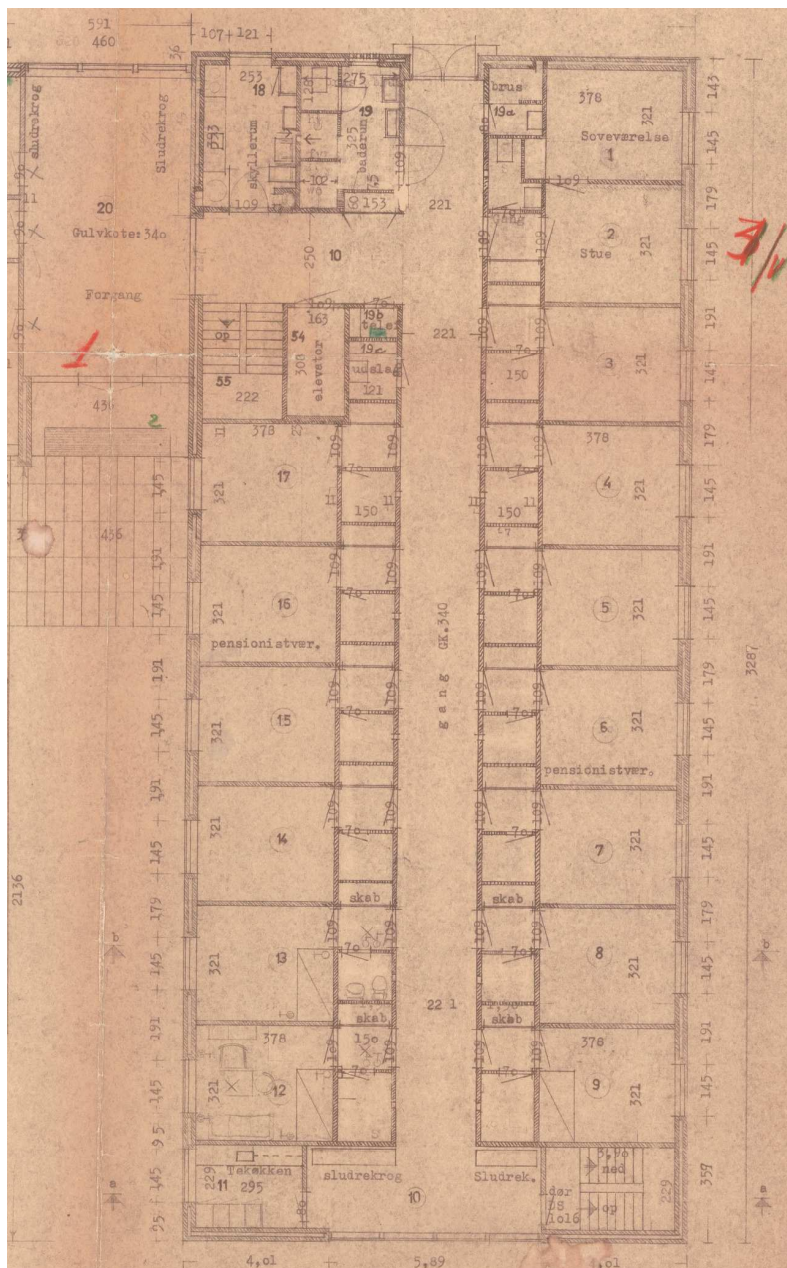
Skitse 02 t.v. viser den oprindelige indretning fra opførelsen i 1962 (der er kun gengivet det brandramte bygningsafsnit). I enden af gangen (nederst på tegningen) var indrettet "sludrekrog" og et køkken. Køkkenet var adskilt fra gangen. Se skitse 01, som viser gældende indretning.

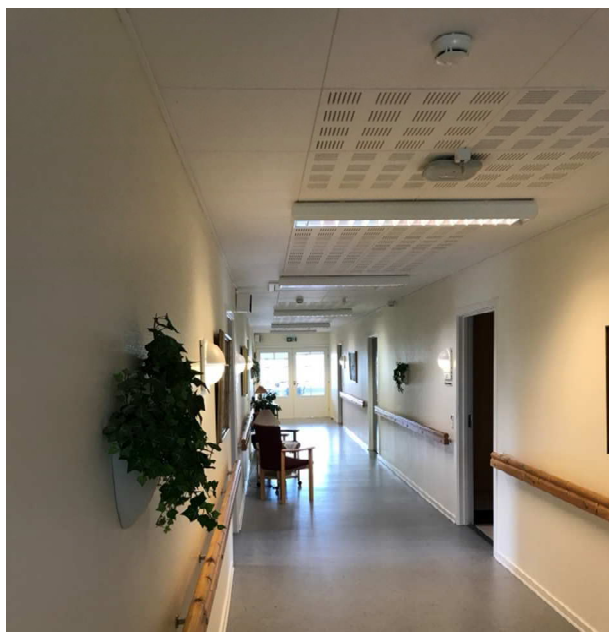
Ved besigtigelse af bygningens 1. sal ses, at spisekøkkenet er adskilt fra forbindelsesgangen/flugtvejsgangen med en "fransk dør" uden brandmodstandsevne (foto 06) og at spisekøkkenet er indrettet med køkken, komfur, TV samt møbler (foto 07). Den branddør, som adskiller spisekøkkenet fra det tilstødende trapperum er udstyret med to håndtag, som skal betjenes modsatrettet hinanden for at kunne åbne døren.

Foto 06 viser en tilsvarende forbindelsesgang/flugtvejsgang, indrettet på etagen over den brandramte del af bygningen.

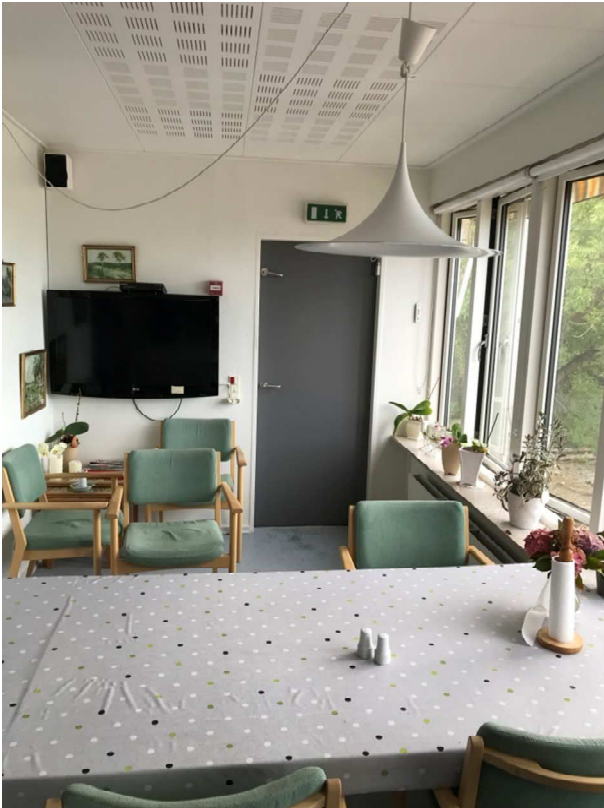
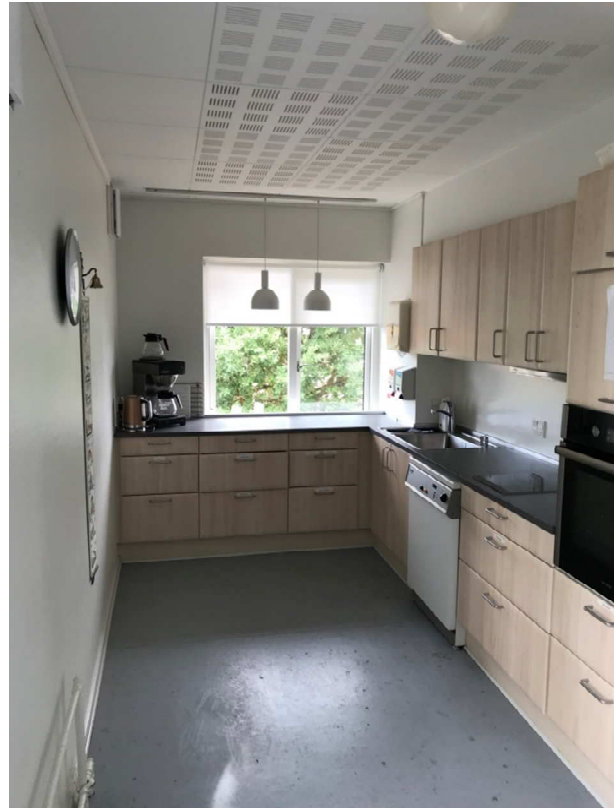
Foto 07 viser indretningen af det spisekøkken, som er indrettet på en tilsvarende etage, over den brandramte del af bygningen. Spisekøkkenet er indrettet som kombineret spisestue, køkken og TV-stue.
