Bilag 1: Lindholm

9. november 2018

Center for Udlejning
pdj

Funktion af bygninger på Lindholm

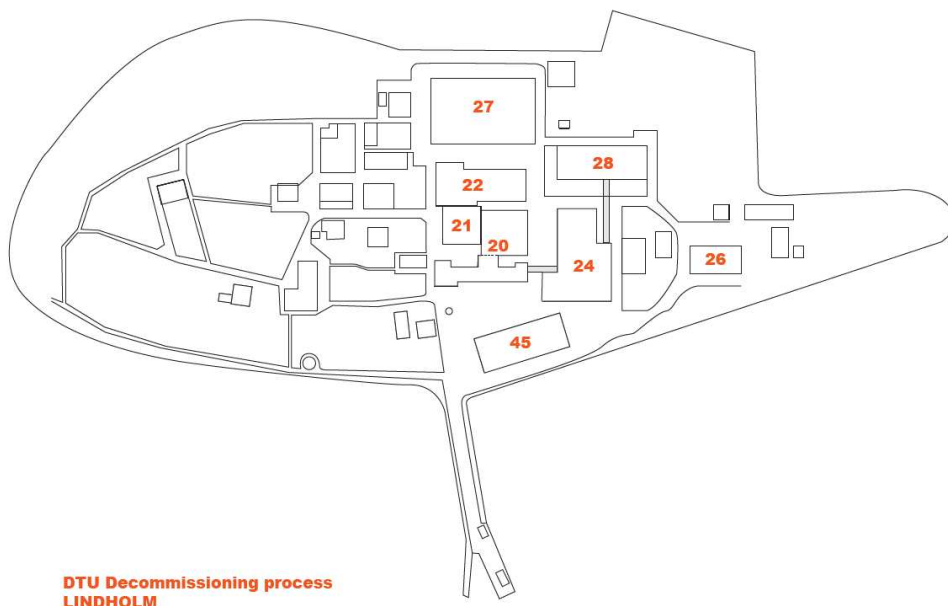
Behov for dekommissionering

Kortet viser de bygninger, hvor der skal dekommissioneres i mere eller mindre omfang.
