## Notat vedr. rydning af område på Egholm med oddere

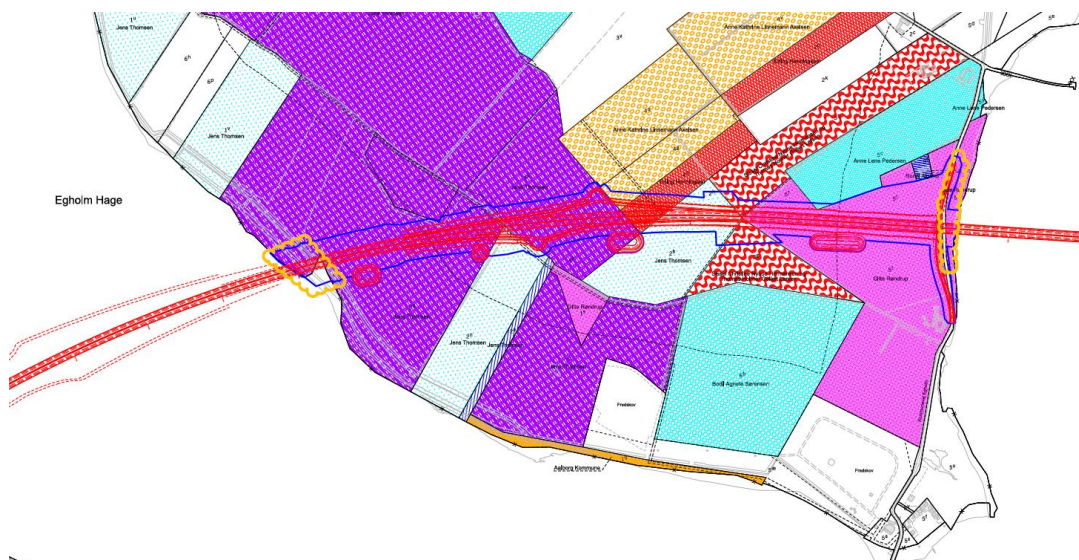
Figur 2 - Kort udleveret til entreprenøren; Det **blå** område angiver fremtidigt arbejdsareal for anlægsarbejderne mens de **orange** områder angiver, hvor der er hhv. odder-habitat (Bilag IV-art) og Strandeng (§3-beskyttet natur), der ikke skulle undersøges.

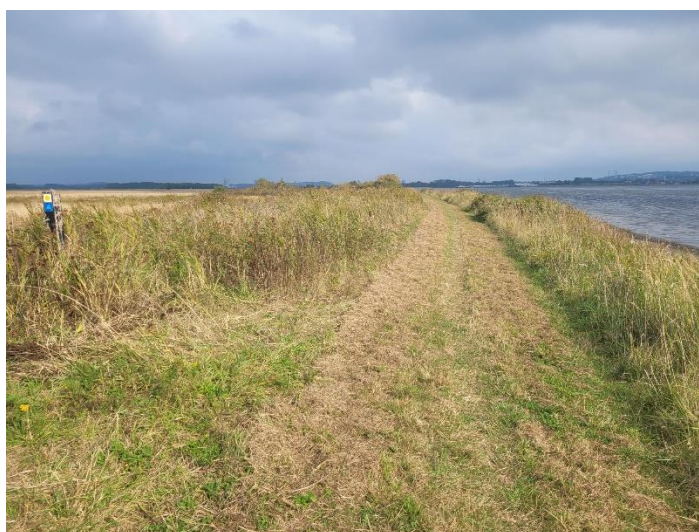
Desværre kom Vejdirektoratets entreprenør til at køre på digerne i syd, hvor der potentielt lever oddere. Heldigvis var der en lodsejer, der opdagede det og adviserede Vejdirektoratet, der standsede arbejdet med det samme.

Vejdirektoratets entreprenør havde inden standsningen nået at gennemføre klipning over en ca. 400 m. lang strækning i 2 m. bredde på toppen af diget, der til daglig anvendes som sti for øens turister (se billede nedenfor).

For at sikre, at dette ikke sker igen, har Vejdirektoratet igangsat en gennemgang af strækningen i marken sammen med entreprenøren og projektets rådgiver indenfor natur og miljø, og der opsættes fysiske markeringer i marken for at sikre, at grænserne for undersøgelserne kan ses og således ikke overskrides, så vi sikrer, at en sådan hændelse ikke sker igen.

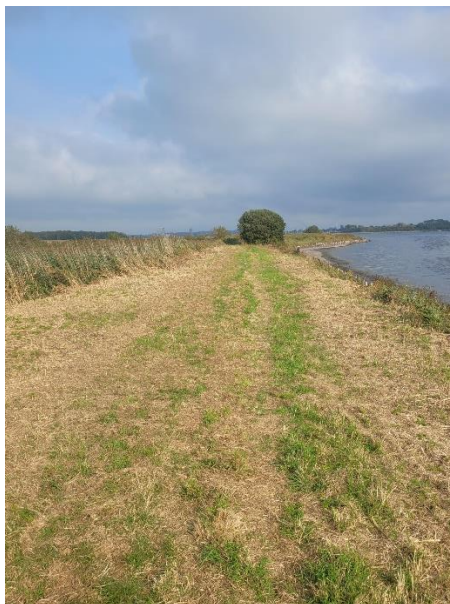
På en ca. 100 m lang strækning nåede der at blive foretaget en bredere slåning på ca. 5 m. ned mod Fjorden (se billede nedenfor).

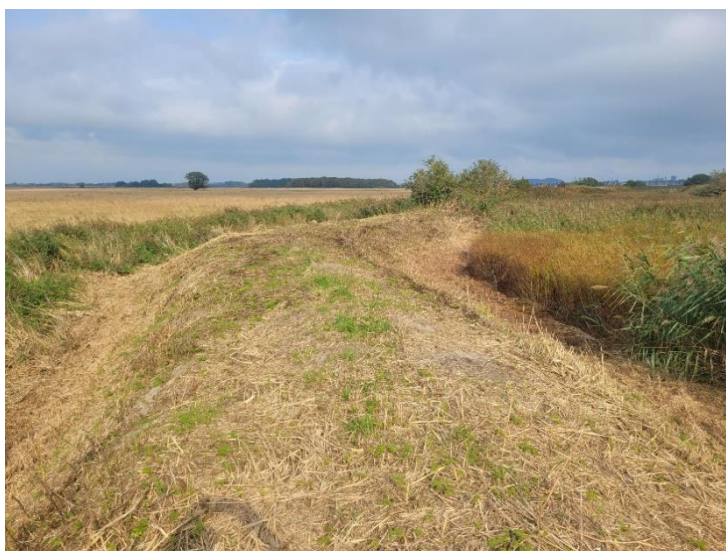
Generelt har entreprenøren ikke været i kontakt med digegraven. På det bagvedliggende dige er der dog på en stækning af ca. 50 m. blevet slået i en bredde af ca. 4-5 m., hvor der er blevet slået græs på siderne ned mod digegravene (se foto nedenfor).

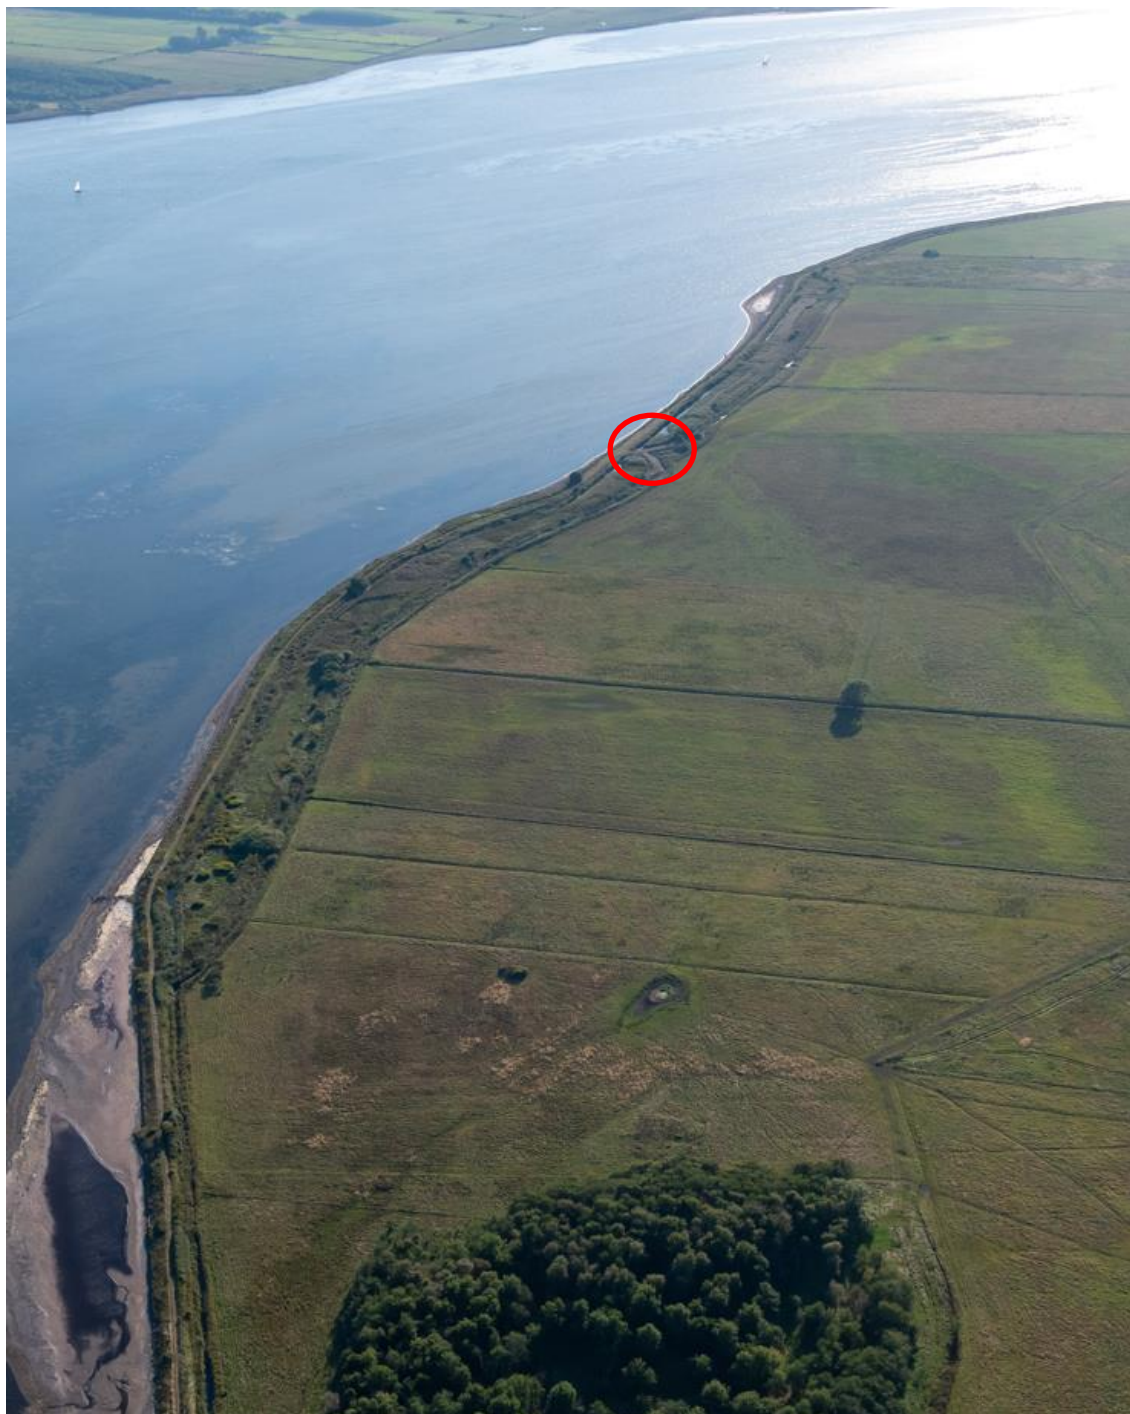
Inden rydningen af området blev stoppet, blev der således ryddet sti på omkring 0,08 ha og på dige med skråninger ned mod digegravene ca. 0,03 ha.

Græsklipningen er sket om dagen, hvor odderen ligger i sin hule med sine unger og sover. Der har derfor ikke været risiko for, at nogen odder er kommet til skade ifm. græsklipningen. Hvis der har været en odder i en hule i nærheden, vil den formentlig være blevet forstyrret i sin søvn og har muligvis valgt at flytte sine unger til en ny hule den næste nat, hvilket ikke er en usædvanlig handling for odderen, når den føler sig utryk eller har behov for at skifte hule for at slippe af med parasitter. Samtidig er området på Egholm med odderaktivitet forholdsvis stort (min 3 ha), og der er fortsat store uklippede områder, hvor odderen kan opholde sig.

*Figur 3 Oversigt over området med to diger. Med rød cirkel er markeret området, hvor der er sket græsklipning ved digegravene.*
