## Ulykker på landeveje

**Rapport nr. 7, 2011**

## H A V A R I K O M M I S S I O N E N

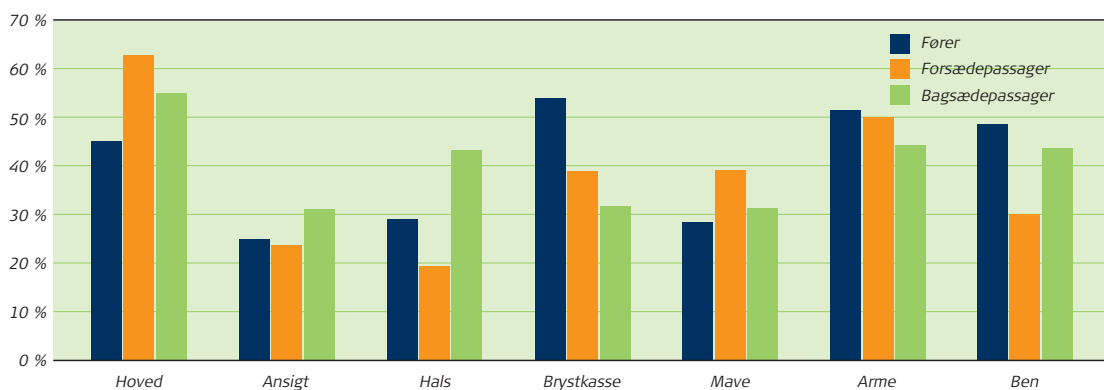
Figur 8.1: Fordeling af alle skader

Procentdelen af tilskadekomne med skader på de forskellige kropsregioner ses på figur 8.1. Det skal bemærkes, at de tilskadekomne ofte havde flere skader, men hvis en person havde flere skader på samme kropsregion, er kun den alvorligste talt med. Der ses ikke nogen signifikant forskel i fordelingen af skaderne afhængig af placeringen i bilerne.

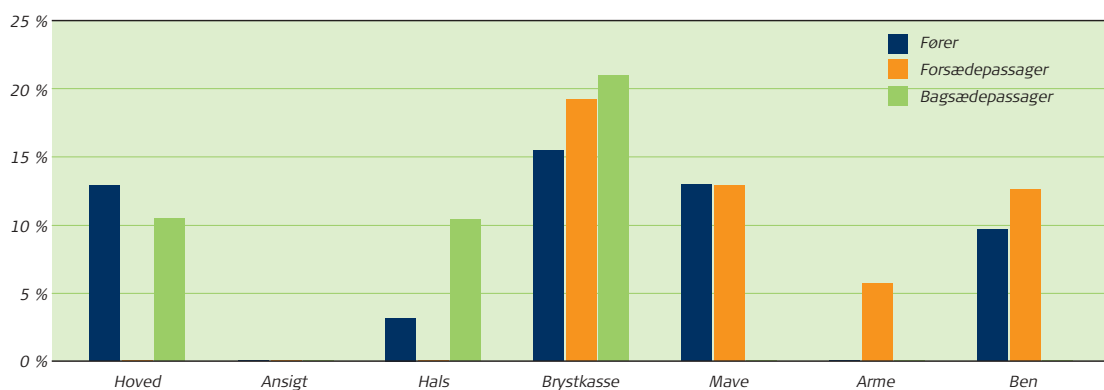
Figur 8.2: Alvorlige skader i de 30 ulykker

31 % af alle tilskadekomne førere fik alvorlige skader. For passagerer på forsædet var det 28 %, mens 22 % af alle tilskadekomne bagsædepassagerer fik alvorlige skader. Figur 8.2 viser fordelingen af de alvorligt tilskadekomnes skader på de forskellige kropsregioner. Flest alvorlige skader sker i brystkasse, mave, hoved og ved benene. Af figuren ses, at ingen forsædepassagerer fik alvorlige hovedskader, og ingen bagsædepassagerer fik alvorlige skader i maven. Primært bagsædepassagerer fik alvorlige skader i brystkassen.

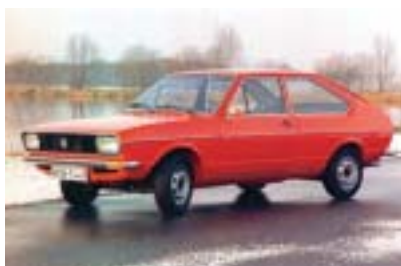
**VW Passat årgang 1973**  
Egenvægt ca. 875 kg.  
Tilladt totalvægt 1.300 kg.
