ENERGISTYRELSEN

# KORTLÆGNING AF PCB I MATERIALER OG INDELUFT FASE 2 RAPPORT

25. APRIL 2013

PROJEKTNR. A030835  
DOKUMENTNR. A2  
VERSION 02  
UDGIVELSESDATO 23. april 2013  
UDARBEJDET CRL  
KONTROLLERET MKJN  
GODKENDT MLS

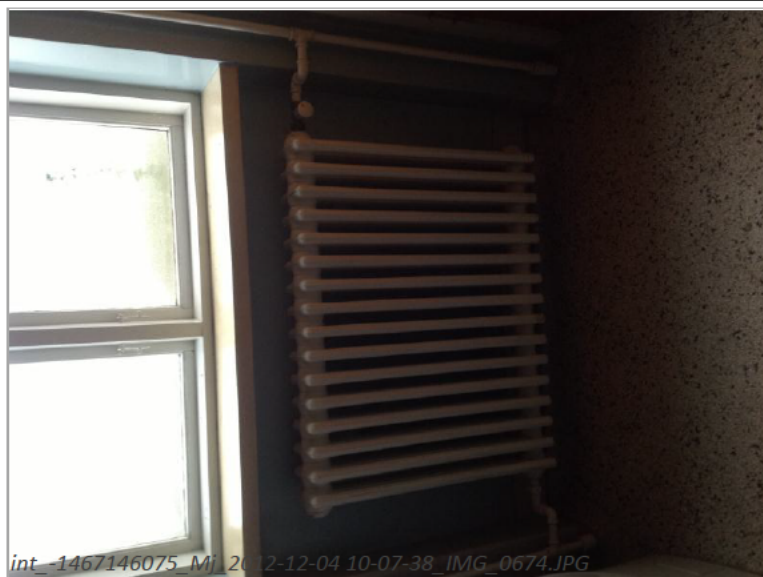
Er prøven taget udenfor eller indenfor?	Indenfor	
For indendørs prøver, hvor er de taget?	Stue	
Hvis "Andet", skriv hvor?		
Mod hvilket verdenshjørne vender den udtagne prøve (udendørs prøver)?		
Hvad er den primære anvendelse for rummet (indendørs prøver)?	Andet	
Hvis "Andet", beskriv.	Toilet.	
Hvilket materiale består prøven af?	Anden maling	
Hvis "Andet", beskriv.	Maling på radiator.	
Hvilket materiale består første tilstødende materiale af?	Metal	
Hvis "Andet", beskriv.		
Hvilket materiale består andet tilstødende materiale af?		
Hvis "Andet", beskriv.		
Hvilket materiale består tredje tilstødende materiale af?		
Hvis "Andet", beskriv.		
Hvilket redskab er brugt til at udtage prøven med?	Hobbykniv	
Hvis "Andet", beskriv.		
Eventuelle andre kommentarer til prøven og prøvetagningen? (Farve, beskaffenhed, meter fuger, areal maling/klæb beton, andet)	Hvid.	
Evt. billede beskrivelse:

<GC60856>MALING01 | Xxx vej xx, 9999 By, Areal: 61

21 mg/kg

105 mg/kg

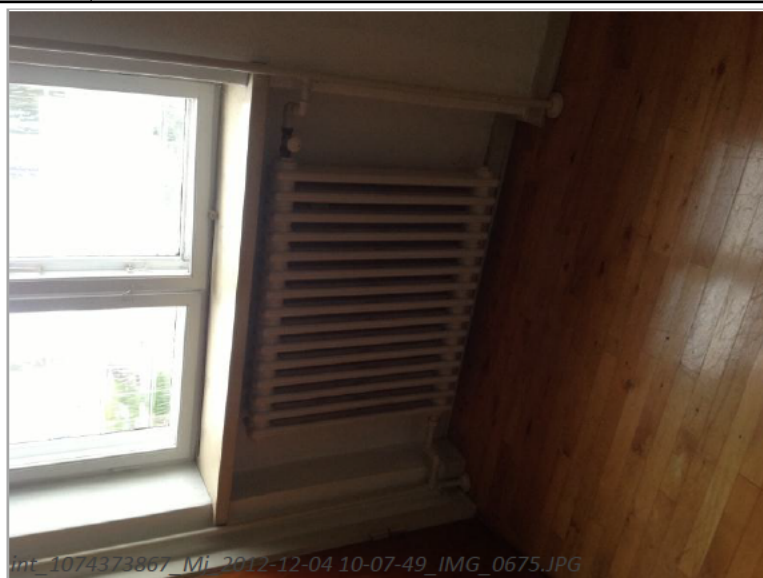
**MALING02**

Er prøven taget udenfor eller indenfor?	Indenfor	
For indendørs prøver, hvor er de taget?	Stue	
Hvis "Andet", skriv hvor?		
Mod hvilket verdenshjørne vender den udtagne prøve (udendørs prøver)?		
Hvad er den primære anvendelse for rummet (indendørs prøver)?	Værelse	
Hvis "Andet", beskriv.		
Hvilket materiale består prøven af?	Anden maling	
Hvis "Andet", beskriv.	Radiator	
Hvilket materiale består første tilstødende materiale af?	Metal	
Hvis "Andet", beskriv.		
Hvilket materiale består andet tilstødende materiale af?		
Hvis "Andet", beskriv.		
Hvilket materiale består tredje tilstødende materiale af?		
Hvis "Andet", beskriv.		
Hvilket redskab er brugt til at udtage prøven med?	Hobbykniv	
Hvis "Andet", beskriv.		
Eventuelle andre kommentarer til prøven og prøvetagningen? (Farve, beskaffenhed, meter fuger, areal maling/klæb beton, andet)	Hvid maling	
Evt. billede beskrivelse:

Sum af 7 PCB	6,9 mg/kg	<i>Hvis ingen værdi, svarer det til under detektionsgrænsen.</i>
TotalPCB	34,5 mg/kg

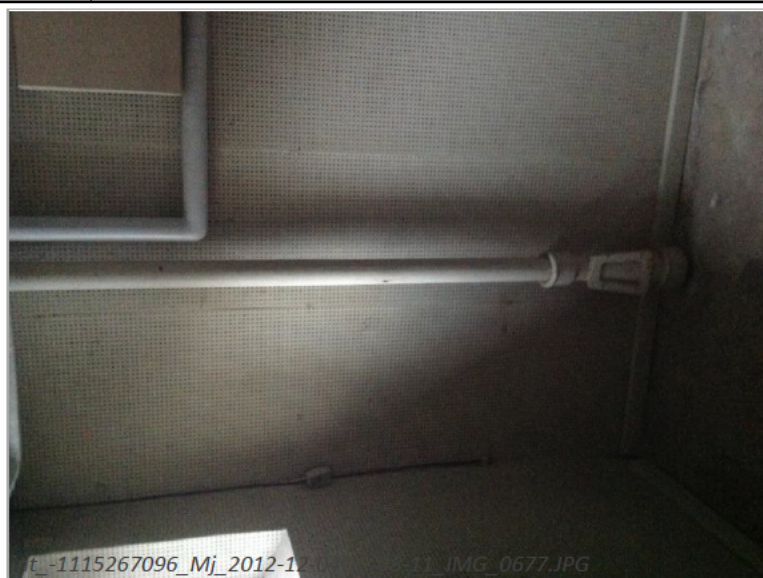
**MALING03**

Er prøven taget udenfor eller indenfor?	Indenfor	
For indendørs prøver, hvor er de taget?	Kælder	
Hvis "Andet", skriv hvor?		
Mod hvilket verdenshjørne vender den udtagne prøve (udendørs prøver)?		
Hvad er den primære anvendelse for rummet (indendørs prøver)?	Andet	
Hvis "Andet", beskriv.	Kælder rum.	
Hvilket materiale består prøven af?	Anden maling	
Hvis "Andet", beskriv.	Maling på faldstamme.	
Hvilket materiale består første tilstødende materiale af?	Metal	
Hvis "Andet", beskriv.		
Hvilket materiale består andet tilstødende materiale af?		
Hvis "Andet", beskriv.		
Hvilket materiale består tredje tilstødende materiale af?		
Hvis "Andet", beskriv.		
Hvilket redskab er brugt til at udtage prøven med?	Hobbykniv	
Hvis "Andet", beskriv.		
Eventuelle andre kommentarer til prøven og prøvetagningen? (Farve, beskaffenhed, meter fuger, areal maling/klæb beton, andet)	Grå	
Evt. billede beskrivelse:

Prøve navn:	<GC60925>MALING03   Xxx vej xx, 9999 By, Areal: 61		
	Sum af 7 PCB	0,39 mg/kg	<i>Hvis ingen værdi, svarer det til under detektionsgrænsen.</i>
	TotalPCB	1,95 mg/kg

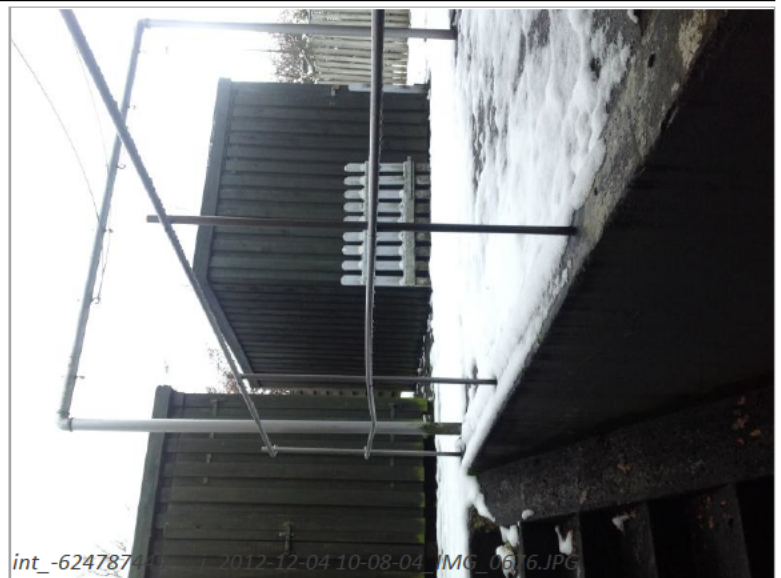
**MALING04**

Er prøven taget udenfor eller indenfor?	Udenfor	
For indendørs prøver, hvor er de taget?		
Hvis "Andet", skriv hvor?		
Mod hvilket verdenshjørne vender den udtagne prøve (udendørs prøver)?	Vest	
Hvad er den primære anvendelse for rummet (indendørs prøver)?		
Hvis "Andet", beskriv.		
Hvilket materiale består prøven af?	Anden maling	
Hvis "Andet", beskriv.	Maling på gelænder.	
Hvilket materiale består første tilstødende materiale af?	Metal	
Hvis "Andet", beskriv.		
Hvilket materiale består andet tilstødende materiale af?		
Hvis "Andet", beskriv.		
Hvilket materiale består tredje tilstødende materiale af?		
Hvis "Andet", beskriv.		
Hvilket redskab er brugt til at udtage prøven med?	Hobbykniv	
Hvis "Andet", beskriv.		
Eventuelle andre kommentarer til prøven og prøvetagningen? (Farve, beskaffenhed, meter fuger, areal maling/klæb beton, andet)	Grå	
Evt. billede beskrivelse:

Prøve navn: <GC60961>MALING04 | Xxx vej xx, 9999 By, Areal: 61
