Havarikommissionen
for vejtrafikulykker

Traktorulykker

Temarapport nr. 14
2017

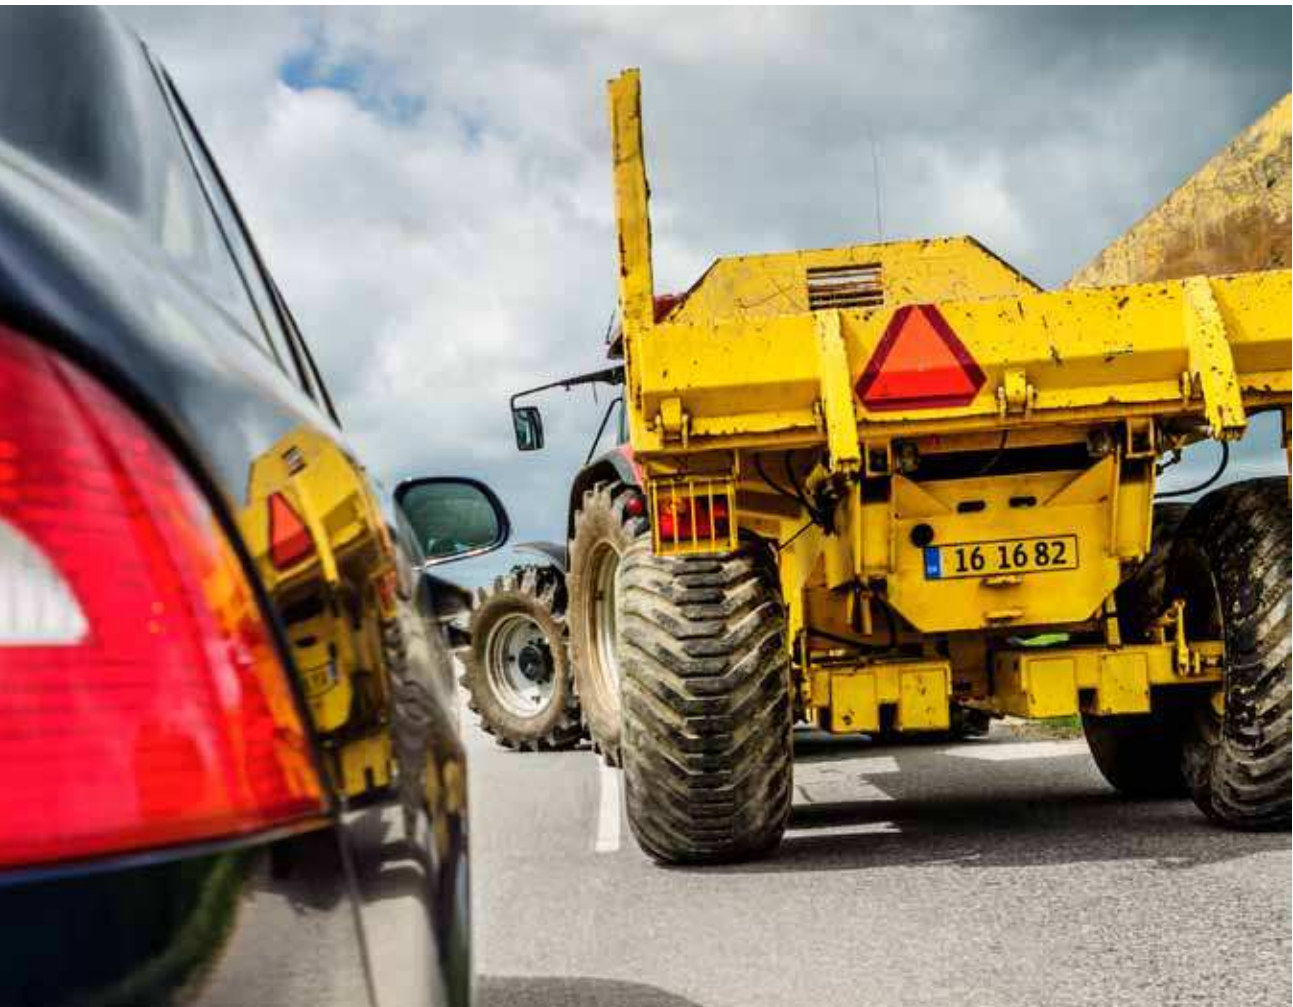
Venstresvingende traktor overhales

En traktor med påhængsvogn kommer kørende på en lige landevejsstrækning og skal svinge til venstre ind ad en indkørsel eller mindre sidevej. Der er ingen modkørende. Traktorføreren ser også bagud efter bagvedkørende. Der er nogle, men de er langt bagude. Et stykke før indkørslen blinker han af til venstre. Med 80 km/t nærmer den bagvedkørende personbil sig hurtigt traktoren, og føreren planlægger sin overhaling. Det er en ret bred, lige landevej, og han kan se langt frem. Der er ingen modkørende, så han er tryk ved at overhale. Han er allerede oppe på siden af påhængsvognen på det tidspunkt, hvor traktorføreren aktiverer blinklyset. Traktorføreren ser ikke bagud, lige før han gennemfører venstresvinget. Den overhalende kører ind i siden på traktorvogntoget.

- Utilstrækkelig orientering (traktorførere)
- Fejl ved tegngivning (traktorførere)

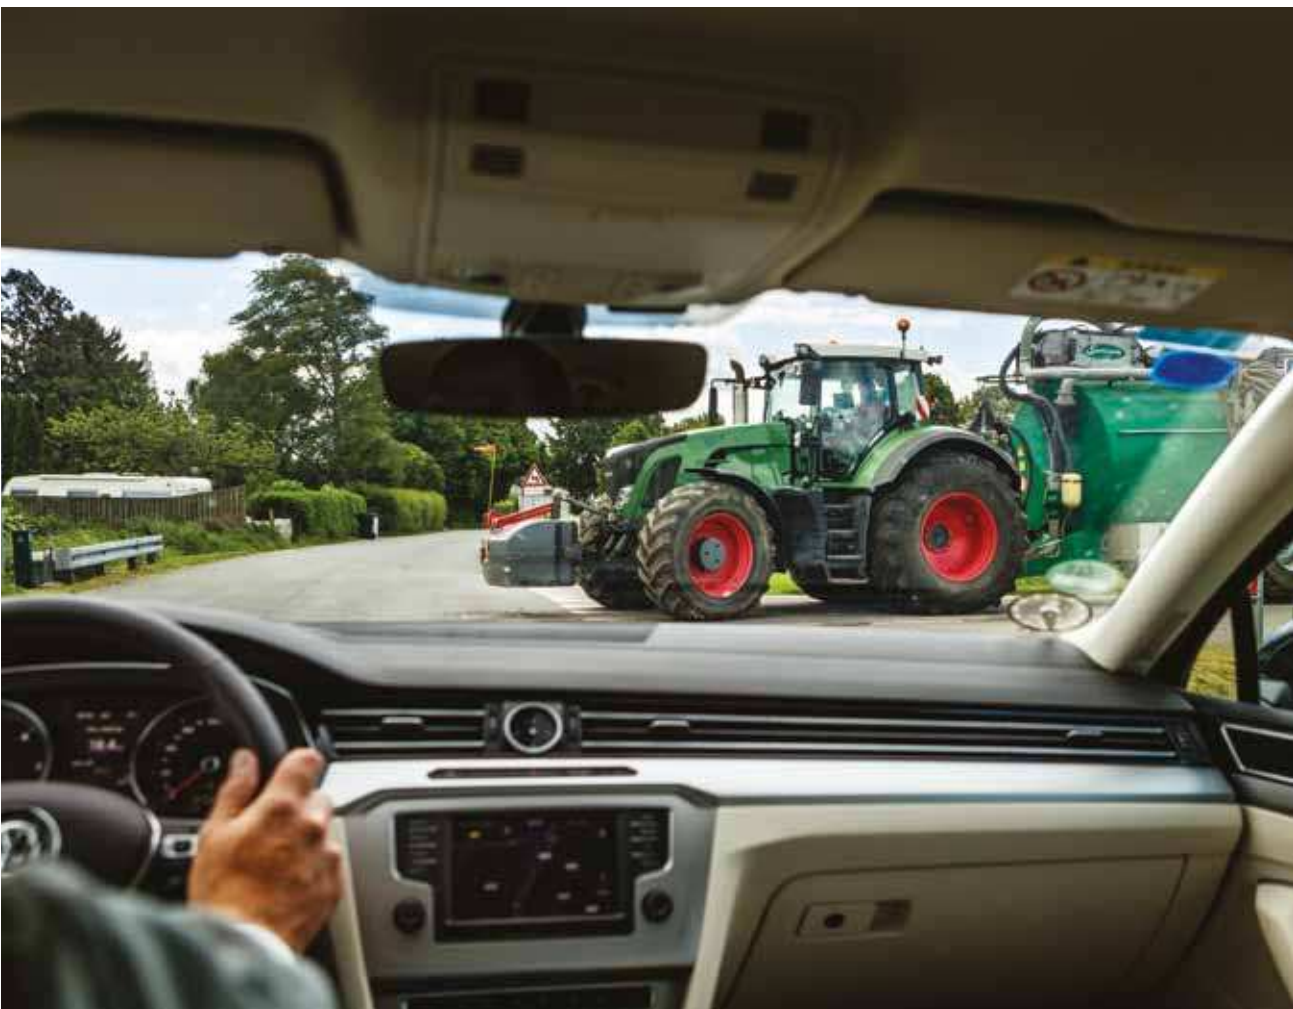
Traktor med vigepligt kører frem i kryds

En traktorfører er på vej til maskinstationen. Det er sidst på eftermiddagen, og det er snart fyraften. Han skal krydse en lidt større vej. Han sætter farten lidt ned og orienterer sig på vej frem mod krydset. Det er et svagt trafikeret kryds, og der er gode oversigtsforhold. Han overser alligevel den personbil, der er på vej frem mod krydset fra venstre med høj fart. Bilisten bliver lidt i tvivl om, hvorvidt traktoren har tænkt sig at standse, men da traktoren jo har vigepligt, så forventer han, at det nok vil ske. Traktorføreren ser på intet tidspunkt bilen og kører frem i krydset, hvor kollisionen sker.

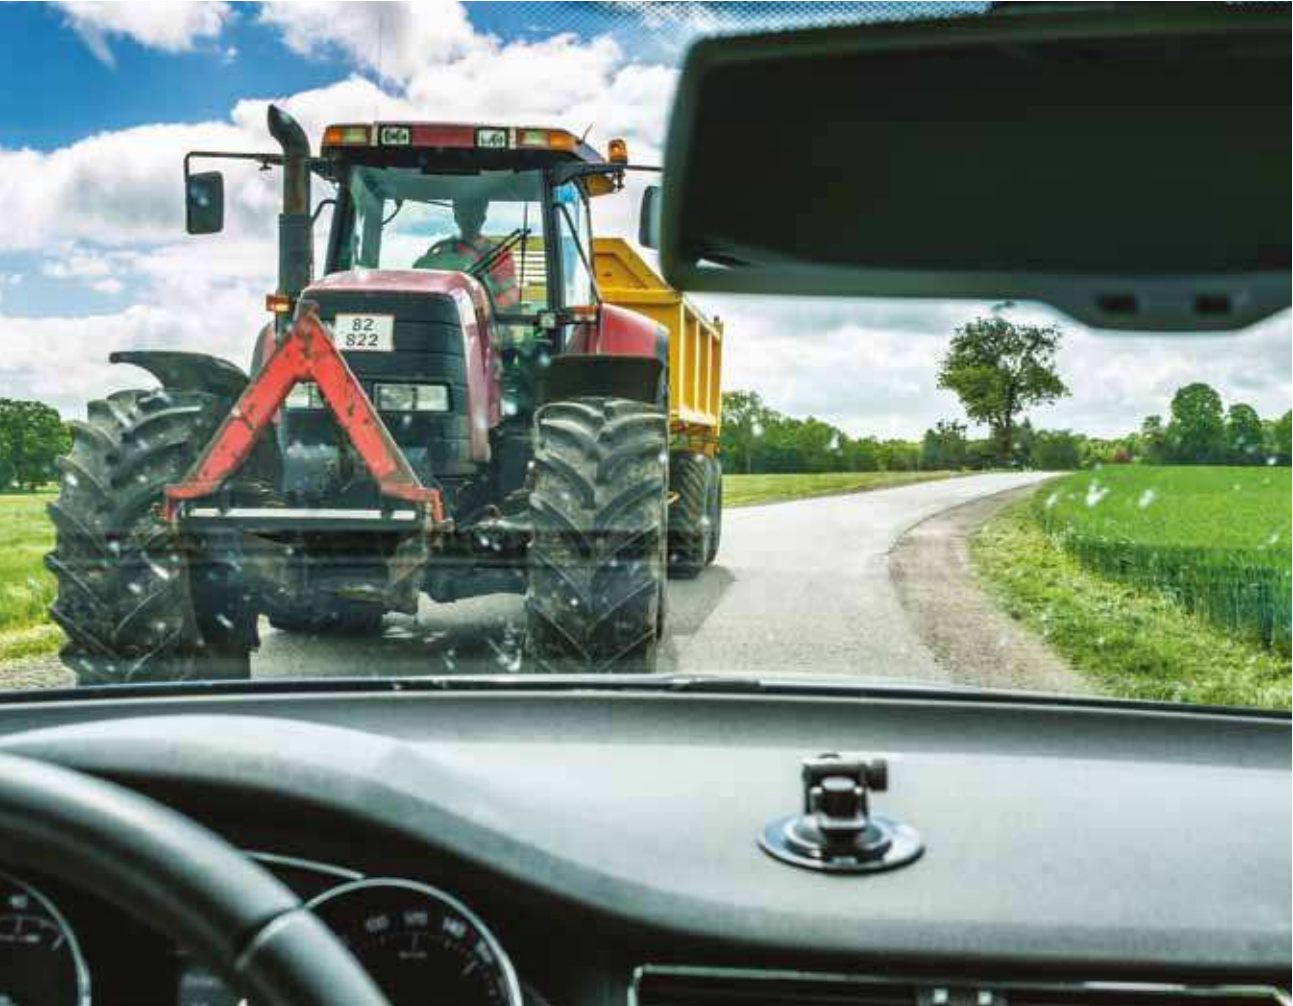
Traktor kolliderer frontalt med modkørende personbil

En traktorfører er på vej til markarbejde. Solen skinner, og han kører på en ret smal landevej uden afmærkning. Fra den modsatte retning kommer en bil med ret høj fart i forhold til den smalle vej. Bilisten bliver blændet af solen og har svært ved at se traktoren og vurdere dens bredde. De kolliderer i personbilens kørebanelshalvdel.

- Utilstrækkelig orientering eller fejlvurdering af traktorens bredde (modpart)
- Hastighed for høj i forhold til den smalle vej og risiko for blænding (traktor eller modpart)
- Blænding/mørke (omgivelser)

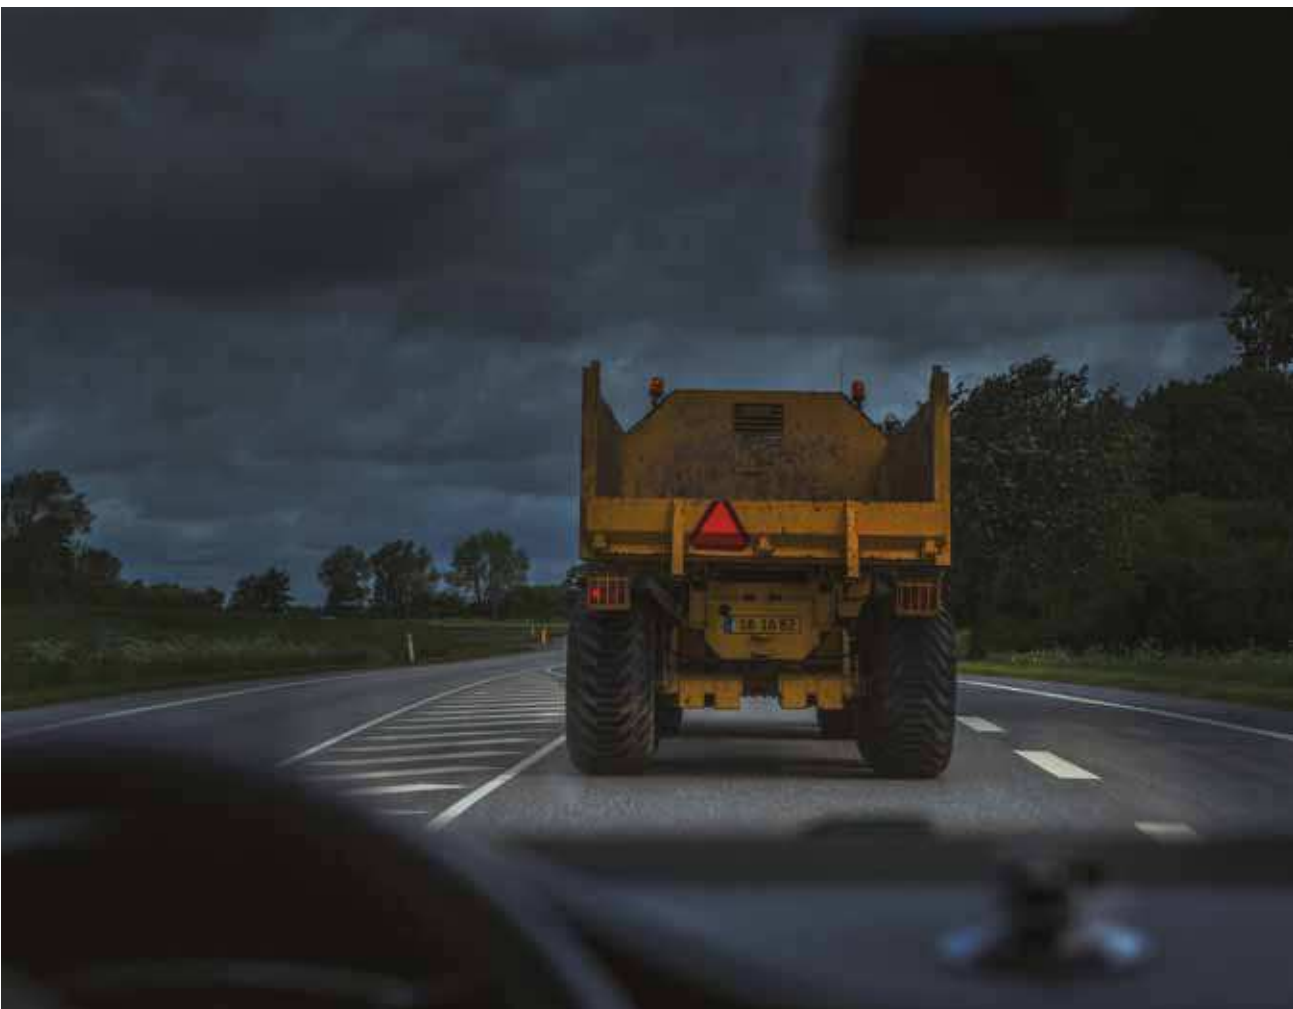
Traktor påkøres bagfra

En traktorfører er på vej hjem med sit traktorvogn tog efter at have arbejdet i marken natten over. Det er tidligt om morgenen og stadig mørkt. En bil kommer kørende bagfra. Bilisten er vant til at køre på strækningen tidligt om morgenen, hvor der er øde. Det er en lige og ret bred vej, og vejforløbet er tydeligt afmærket. Han kører lidt over hastighedsgrænsen. Han ser et par baglygter forude – det ligner en lastbil. Pludselig er baglygterne helt tæt på, og han kan ikke nå at nedsætte hastigheden, men kører op bag i traktoren. Traktorføreren har set den bagvedkørendes lygter i bakspejlet, men regner med, at bilen vil overhale.

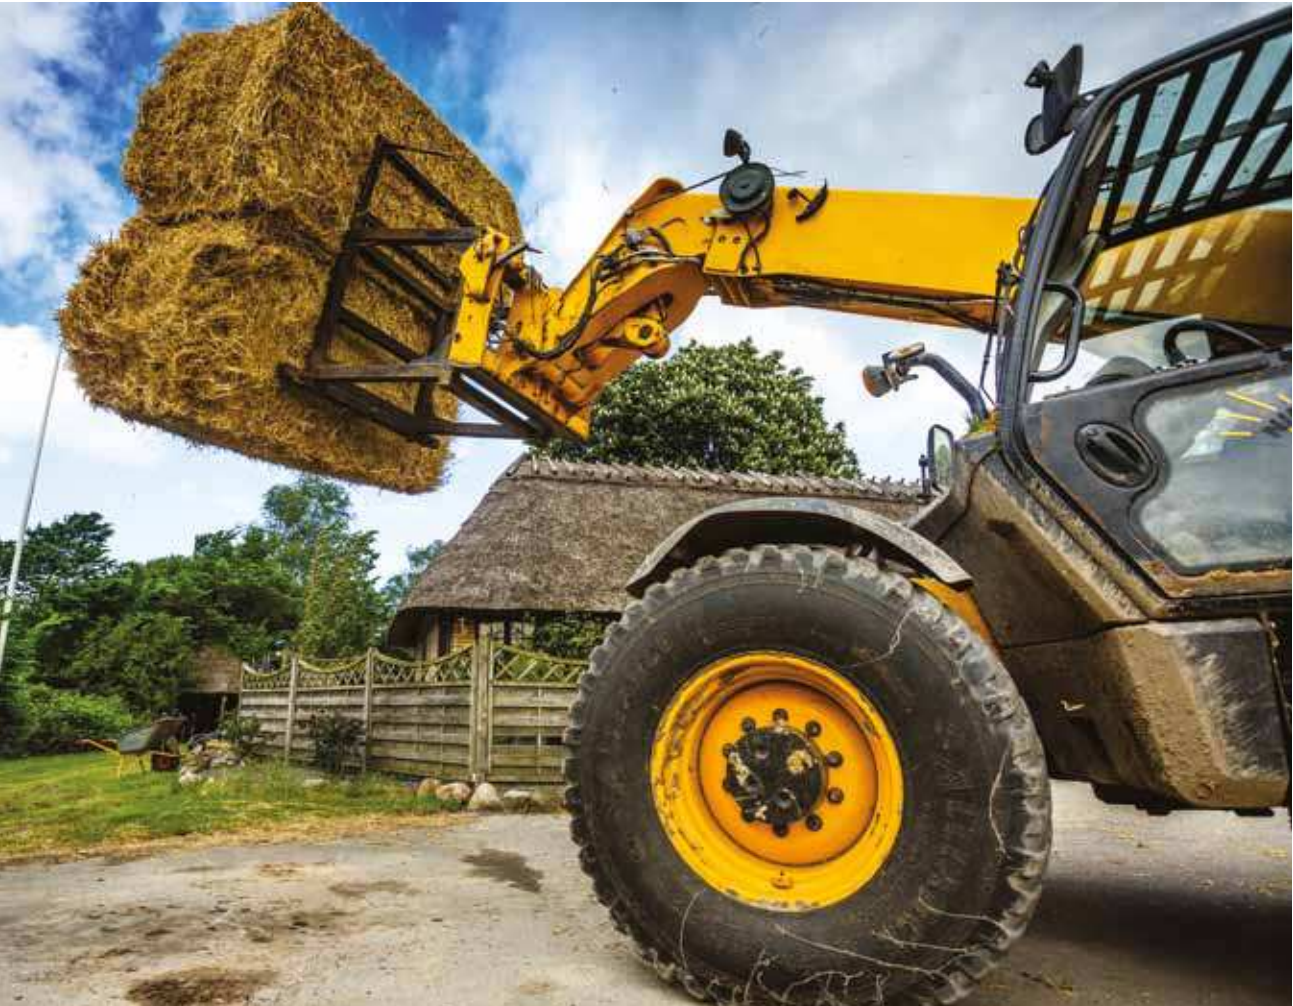
Risikofyldt brug af motorredskab ved hjemmet

En landmand skal holde høstfest og pynter med halmballer og græskar på gårdspladsen. Han har fået sin kammerat til at hjælpe. Halmballerne transporteres på en teleskoplæsser. Da der på et tidspunkt skal hentes flere halmballer, bakker han et længere stykke. Han overser kammeraten, der har bukket sig ned for at fjerne en skovl, der ligger i vejen.

- Utilstrækkelig orientering (traktorførere)
- Manglende oplevelse af risiko ved noget, der reelt er farligt (begge parter)

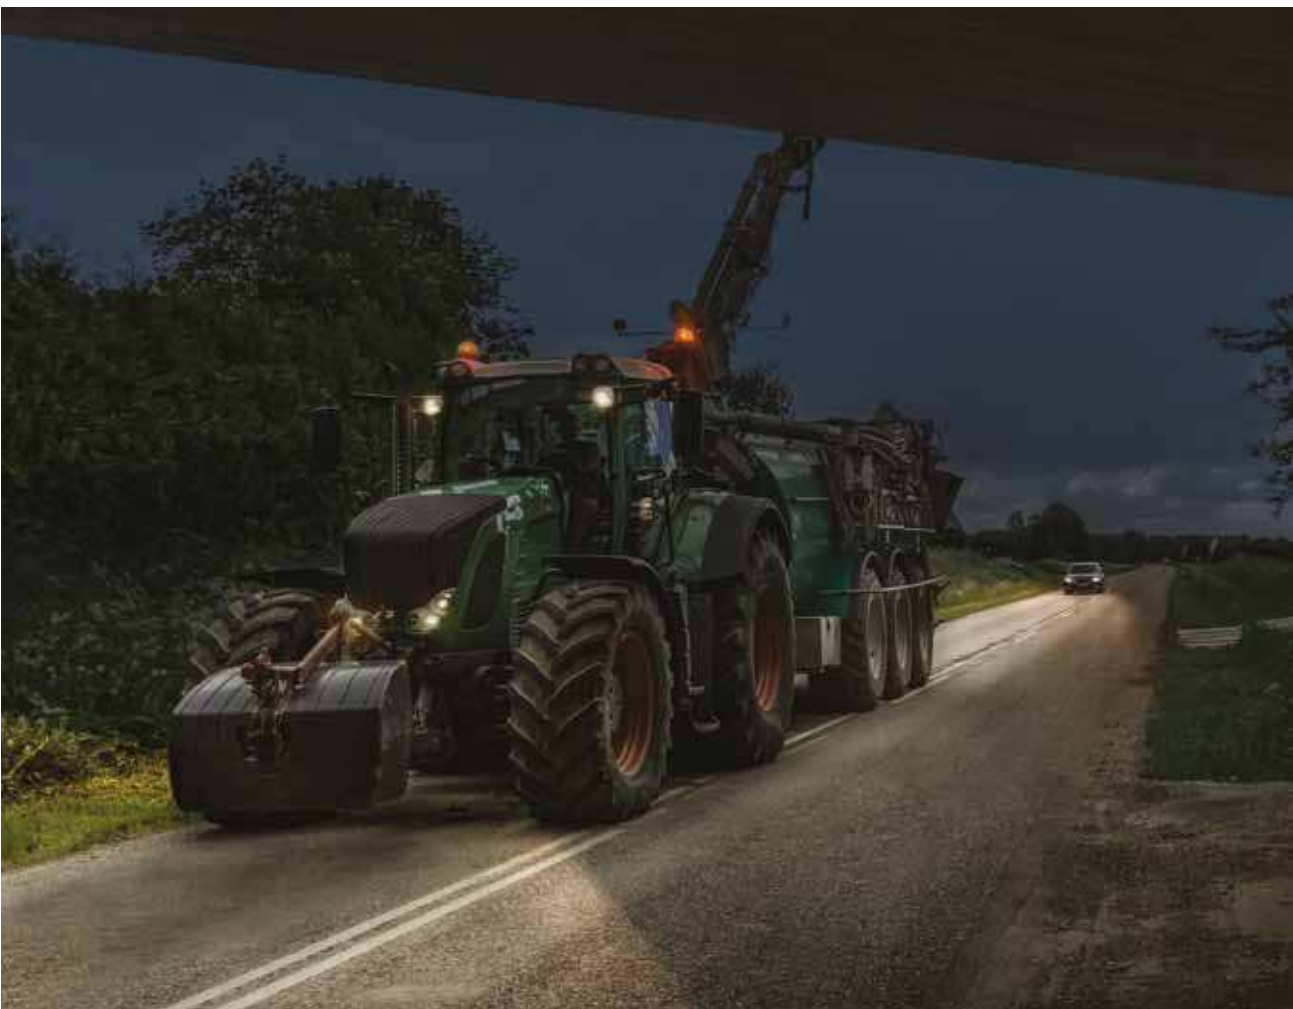
Traktor kører fast på grund af fejlbetjening og påkøres af personbil

En traktorfører kører ved en fejl med armen på påhængsvognen i løftet position, og han opdager det ikke. Det er mørkt. Da han på et tidspunkt skal under en bro, rammer armen ind i broen, og han kører fast. En bilist er på vej hjem fra aftenarbejde. Han kører lidt for hurtigt i forhold til, at det er en mørk landevej. Han kan ikke nå at standse, da han får øje på den havarerede traktor.

- Forkert manøvre/fejlbetjening (traktorfører)
- Hastighed for høj i forhold til mørket eller i forhold til hastighedsgrænsen (modpart)

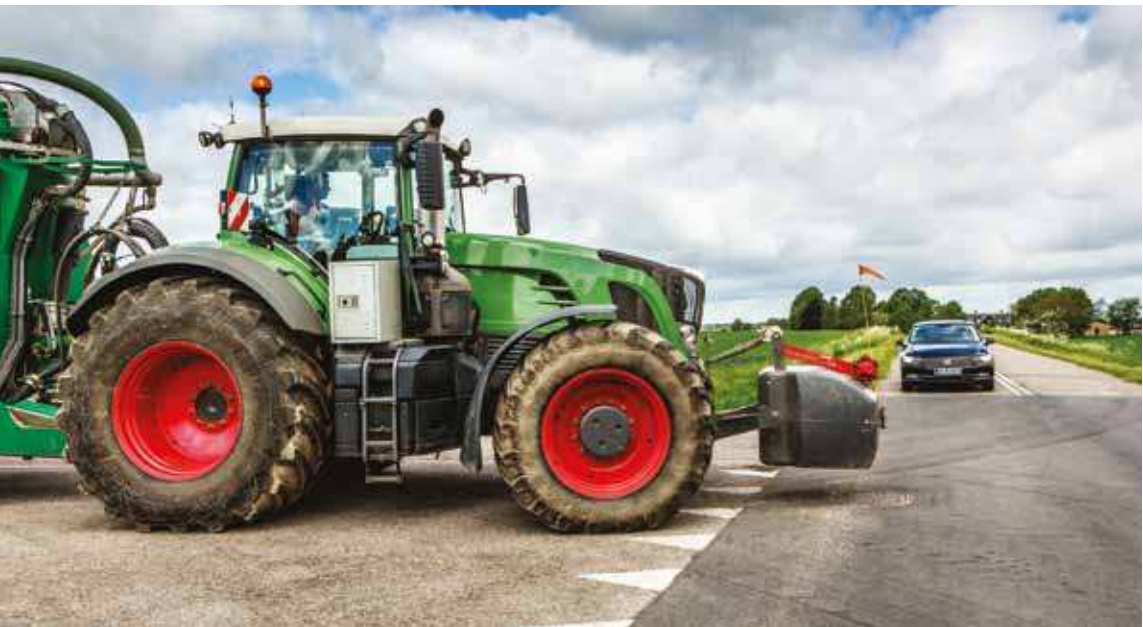
Interviews og vidneudsagn peger på, at de fleste traktorførere på et tidspunkt aktiverede blinklyset. Analysen af ulykkesforløbet viser, at de i nogle tilfælde gjorde det for sent, så de bagvedkørende ikke kunne nå at se, at traktoren ville svinge – de var allerede langt fremme i overhalingsforløbet, da blinklyset blev aktiveret.

Hastighedsforskellen mellem traktorerne og bilerne vanskeliggør en korrekt timing: Set fra traktorførernes synsvinkel vil der med traktorens lave fart gå lang tid, fra de aktiverer blinklyset, til de når hen til den vej/indkørsel, hvor de skal svinge. De vil således have fornemmelsen af at vise af "i god tid". Men for bilisterne med ca. 80 km/t er der tale om et andet tidsforløb, hvor de hurtigt nærmer sig den forankørende traktor, og hvor overhalingen må planlægges en del tid før, traktorføreren oplever, at det er tid til at blinke af.
