Havarikommissionen
for vejtrafikulykker

Knallertulykker

Temarapport nr. 15
2018

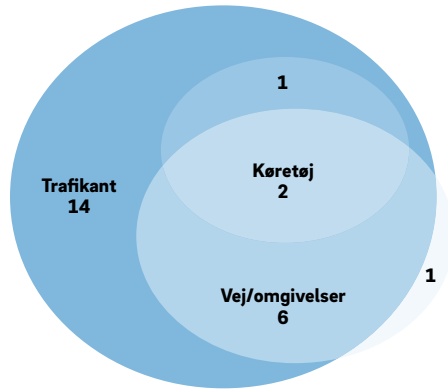
Hvilke forhold førte til ulykkerne: Trafikant, køretøj og vej/omgivelser

Én ulykke skete udelukkende på grund af glat føre. I alle de resterende 23 ulykker var der en eller flere trafikantfejl, som førte til ulykken. I 9 af disse 23 var der desuden forhold ved vej og/eller omgivelser (f.eks. mørke) og/eller køretøj, der medvirkede til, at ulykken skete.

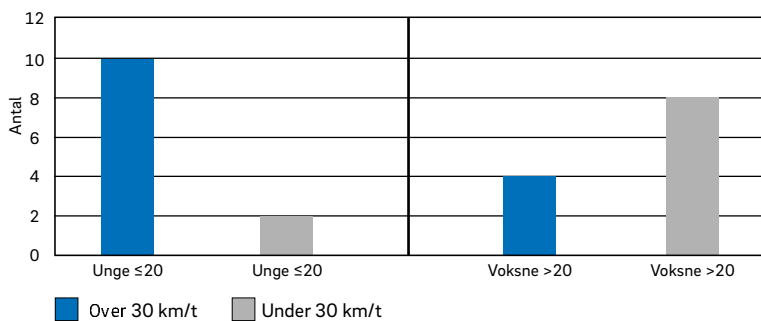
Især de unge knallertkørere kørte for hurtigt

I alle de tilfælde, hvor knallertkørerne kørte over 30 km/t, var der tale om hastigheder et godt stykke over 30 km/t: De kørte mellem 40 og 65 km/t – i de fleste tilfælde var hastigheden på mellem 40 og 50 km/t. Det var især de unge, der kørte over 30 km/t op til ulykken.

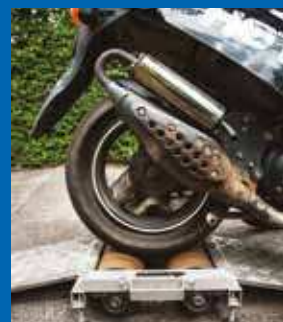
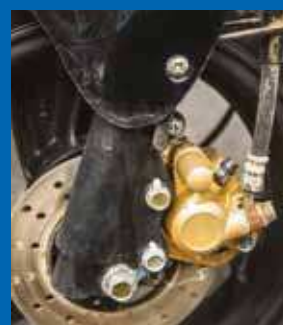
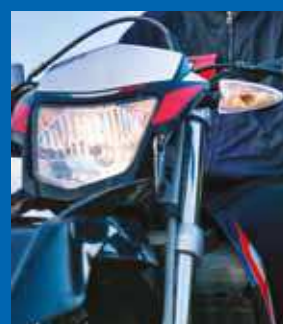
Normalt undersøges glødetrådenes deformationer. Når glødetrådene bliver opvarmede (det vil sige, når lyset er tændt), ændres glødetrådens egenskaber, så de ved tilstrækkeligt store stødpåvirkninger får blivende deformationer. Retningen af deformationen kan dokumentere hovedstødkraftens retning, og om lyset har været tændt i kollisionsøjeblikket. I de tilfælde, hvor knallertens lygter var kraftigt beskadigede ved kollisionen, har det dog ikke været muligt at dokumentere knallertens lygteføring.

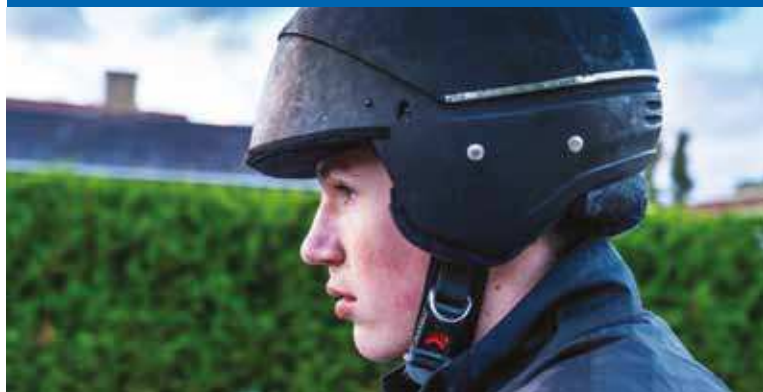
De sidste 7 knallertkørere bar faktisk hjelm, men havde ikke spændt den. Hjelmen røg af i forbindelse med kollisionen og ydede dem således ingen beskyttelse. 4 af disse knallertkørere var voksne, heraf 2 med alkoholpro-miller, mens 3 var unge.
