Havarikommisionen
for vejtrafikulykker

Trafikulykker om natten

Temarapport nr. 12
2015

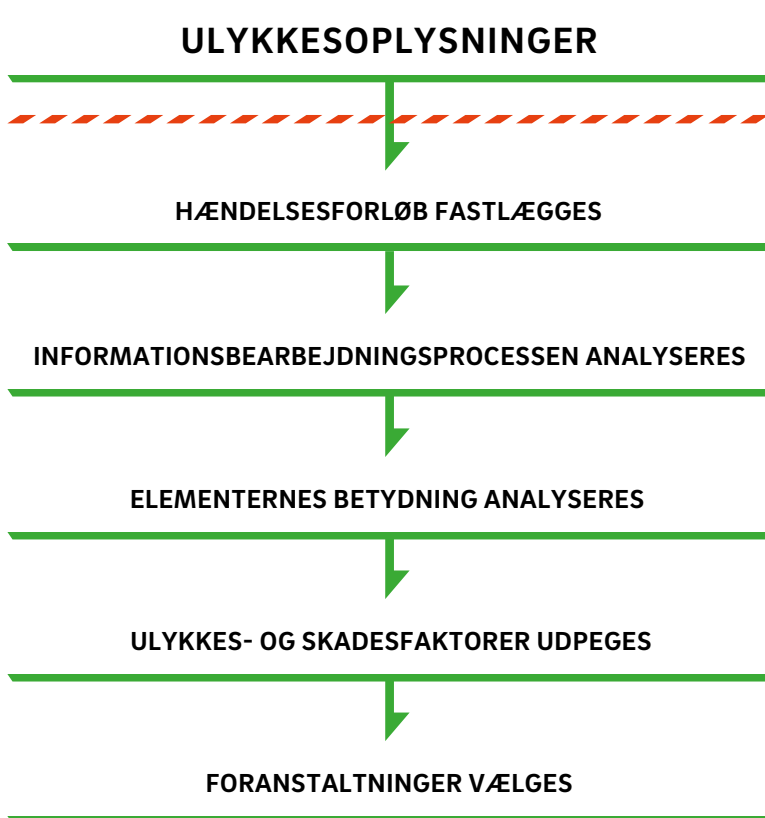
Hovedelementerne i analysen er illustreret i nedenstående figur og er i øvrigt nærmere beskrevet på hvu.dk

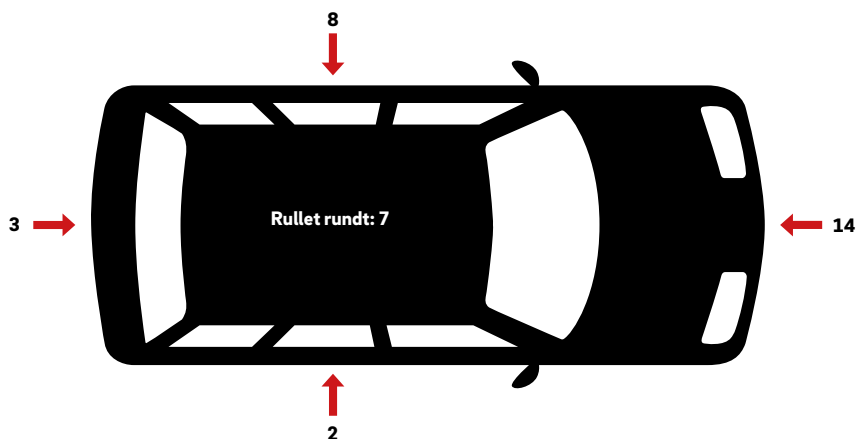
Kollisionspunkt på køretøjet

Nedenstående figur illustrerer kollisionspunkterne. Det ses, at 14 køretøjer blev ramt på fronten og dermed blev ca. halvdelen ramt på karrosseridelen, der på nyere biler bliver optimeret til at reducere konsekvenserne af en kollision mest muligt. Langt størstedelen af de involverede biler var dog så gamle, at de med dagens sikkerhedsstandarder er utidssvarende eller slet ikke er testet af EuroNCAP (bl.a. lastbiler/busser).

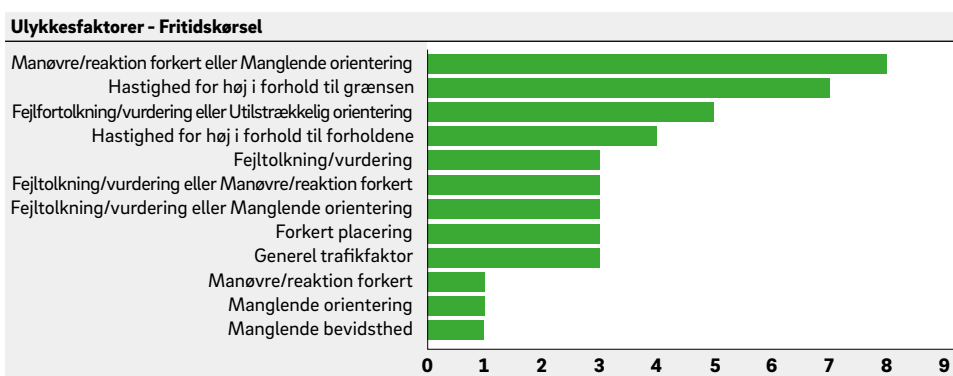
Trafikantfaktorer for de trafikanter der kørte i et fritidsrelateret ærinde

Nedenstående figurer viser fordelingen af de trafikantfaktorer i ulykkerne, både hvad angår ulykkesfaktorer, bagvedliggende faktorer og skadesfaktorer. Ulykkesfaktorer er dem, der var afgørende for at ulykkerne skete. Bagvedliggende faktorer er dem, der var med til at forklare, at det gik galt for trafikanterne. Skadesfaktorer er dem, der forværede personskaderne.

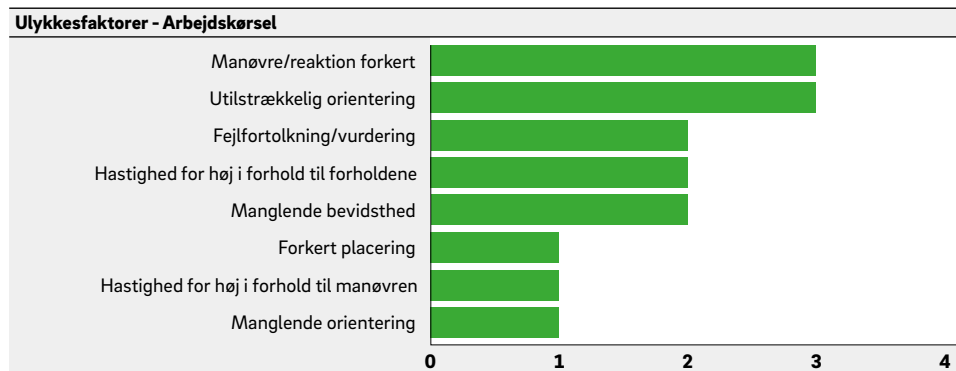
Diagram 4: Fordelingen af trafikantrelaterede ulykkesfaktorer

Trafikantfaktorer for de trafikanter der kørte i et arbejdsrelateret ærinde
