### IC4 status 1. halvår 2016

Transport- og Bygningsministeriet anmodede i 2015 DSB om halvårligt at udarbejde et notat vedrørende de aktiviteter og milepæle, der gennemføres og planlægges gennemført med udgangspunkt i Proses anbefalinger fra december 2014.

Nærværende notat dækker perioden 1. januar 2016 til 30. juni 2016 og har, som tidligere fremsendte notater, følgende opstilling:

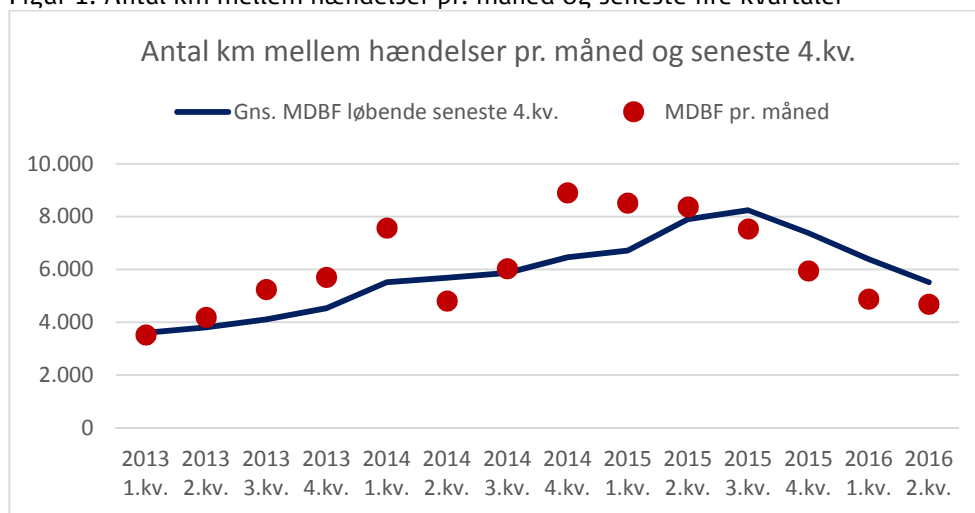
Figur 1: Antal km mellem hændelser pr. måned og seneste fire kvartaler

Figur 1 viser, at der frem til fjerde kvartal 2015 var en kontinuerlig forbedring af MDBF målt som et glidende gennemsnit. Fra fjerde kvartal 2015 er udviklingen vendt og MDBF er faldet til et utilfredsstillende lavt niveau ved udgangen af andet kvartal 2016.

Den lave MDBF er hovedsageligt forårsaget af fejl på power packs, bremsesystem samt vognkasser. Fejlene skal findes i systemernes mangeårige stilstand.
