## Ulykker med ældre bilister

**Rapport nr. 9, 2012**

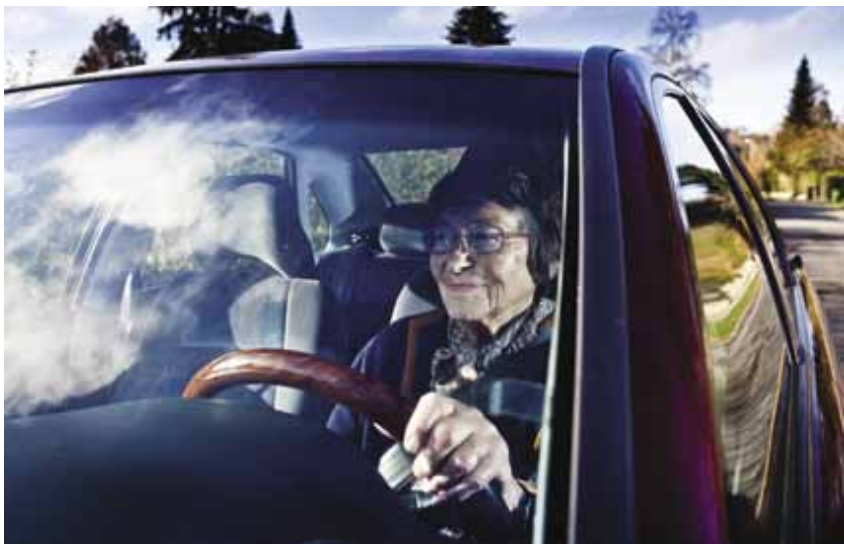
Hastighedsændringen i kollisionen er et tilnærmet udtryk for den påvirkning, føreren i bilen bliver udsat for. Det afgørende for førerens skader er den maksimale accelerationspåvirkning, og hvor lang tid påvirkningen varer. Dette kendes ikke eksakt, men er afhængigt af køretøjets hastighedsændring i kollisionsøjeblikket. Det er dog sådan, at i biler med gode kollisionsegenskaber (typisk nye biler), vil påvirkningen af føreren være mindre end i biler med ringe egenskaber ved samme hastighedsændring.
