# VEJLEDNING OM EFTERSYN AF ÆLDRE BETONALTANER

Vejledning i identifikation, vedligehold og reparation

Pjecen er udarbejdet af  
Teknologisk Institut for Trafik-,  
Bygge- og Boligstyrelsen.

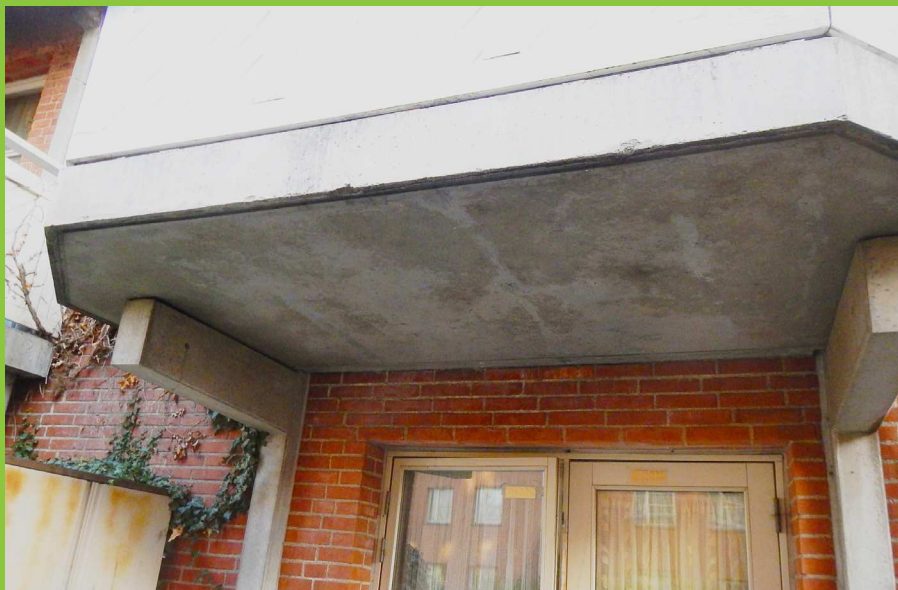
Figur 1: Eksempel på altan der er understøttet i altanens ender. I dette tilfælde er altanen understøttet af betonkonsoller, som bærer den overliggende altanplade. Den bærende armering ligger her i undersiden af altanpladen og er orienteret parallelt med facaden.

Den bærende hovedarmring i simpelt understøttede altaner vil typisk være placeret i altanpladens underside og er normalt orienteret parallelt med facaden. Ved tilstandsundersøgelser af understøttede altaner kan det være lige så vigtigt at kigge på tilstanden af den underliggende konstruktion (eksempelvis konsoller/bjælker som vist på Figur 1) som selve altanpladen.

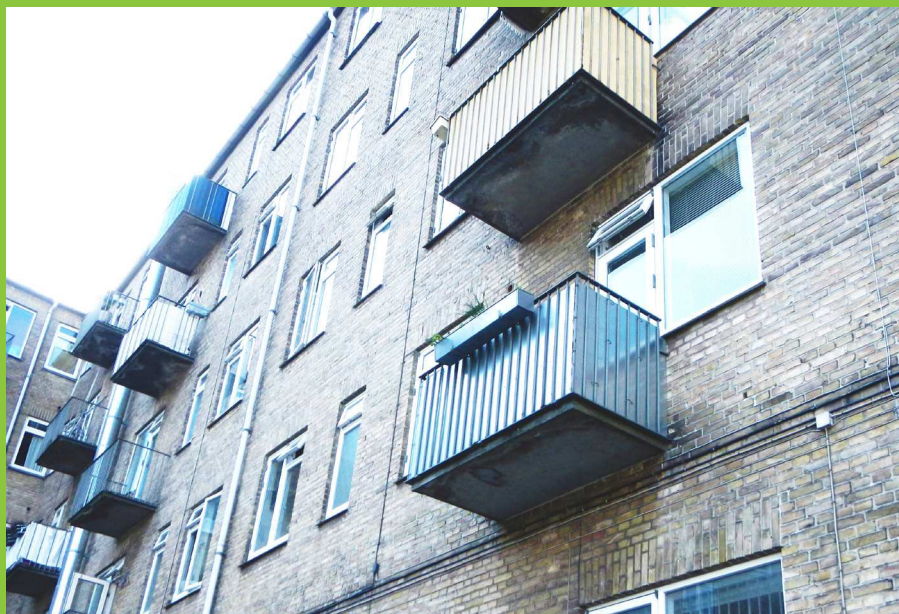
Figur 2: Eksempel på altaner der er udkragede. Det kan umiddelbart være svært at se forskel på udkragede altaner med udliggerjern og udkragede altaner, hvor den bærende funktion består af indstøbt armering (jf. Figur 3).

Udkragede betonaltaner anvendes som en fælles betegnelse for altaner, som synes at "hænge" på facaden jf. Figur 2.

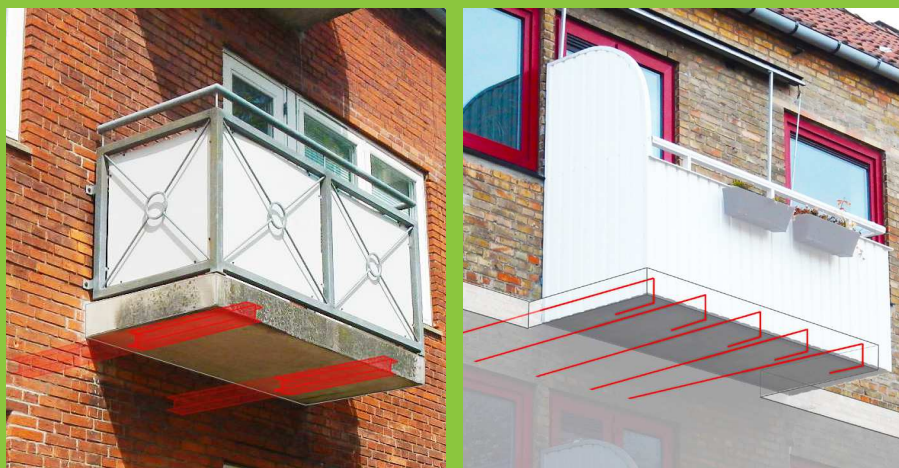
Figur 3: Venstre: Eksempel på udkraget altan med udliggerjern. Udliggerjernene er fastgjort til bjælkelaget inde i bygningen og er ført ud gennem facaden hvor de er omstøbt med beton. Der ses ofte fordelingsarmering i betonen mellem udliggerjernene, men den bærende funktion udgøres primært af udliggerjernene. Højre: Eksempel på udkraget altan med indstøbt armering. Etageadskillelsen er her udført i beton og er lokalt ført ud gennem facaden. Den bærende armering bør ligge i oversiden af altanpladen og er orienteret vinkelret på facaden.

På altaner med udliggerjern udgøres den bærende funktion af stålbjælker (udliggerjern), som er fastgjort til bjælkelaget inde i bygningen, og ført ud gennem facaden hvor de er omstøbt med beton, jf. Figur 3 Tv.

På ejendomme, hvor etageadskillelsen er udført i beton, ser man ofte altaner, som udgøres af en lokal udkragning af etagedækket, som vist på Figur 3 Th.

Den primære bærende funktion i denne altantype vil udgøres af den indstøbte armering som er ført med ud i altanen fra etageadskillelsen. Den bærende hovedarmering vil altså for denne altantype have en placering, som er orienteret vinkelret på facaden som angivet på Figur 3 Th.

Den primære bærende del i udkragede altaner vil enten bestå af indstøbte udliggersjern eller indstøbt armering, som er orienteret vinkelret på facaden (jf. Figur 3 og Figur 4). Revner som er orienteret parallelt med facaden og dermed vinkelret på den bærende armering, kan som tommelfingerregel betegnes som værende potentielt kritiske for konstruktionen.

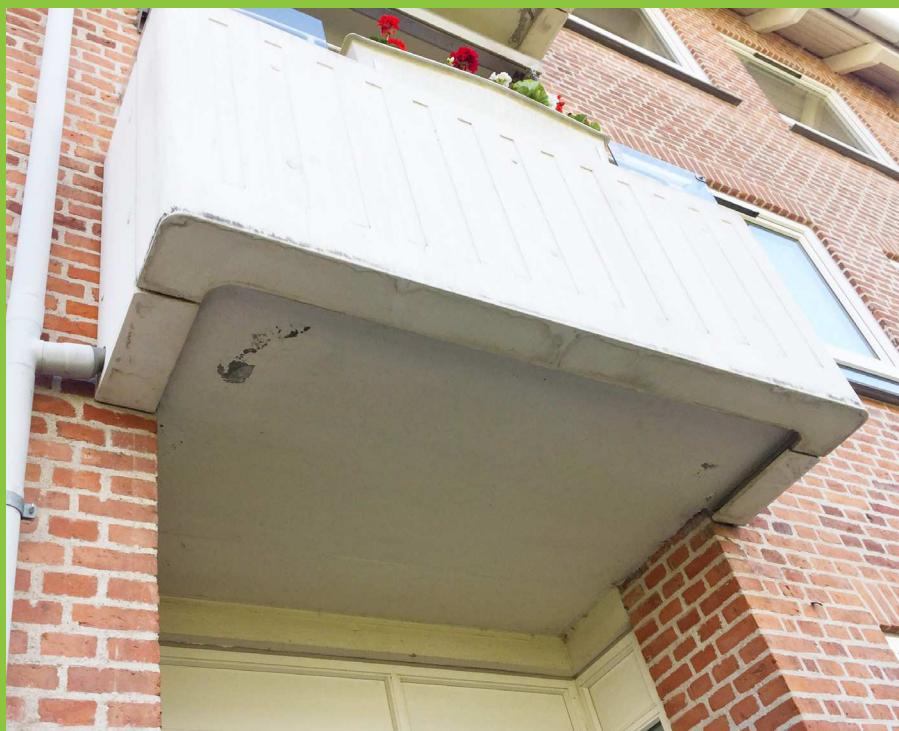
Figur 4: Eksempel på alternativ altanudformning som er delvist understøttet og delvist udkraget. I dette tilfælde ligger der en "skjult" bjælke i pladen, så den indeliggende del er understøttet og den yderste del er udkraget.

De to overordnede altantyper nævnt er de to mest almindelige betonaltantyper på danske ejendomme, men der findes en række øvrige altantyper, som enten er en variant eller kombination af den udkragede eller understøttede altan (Figur 4).

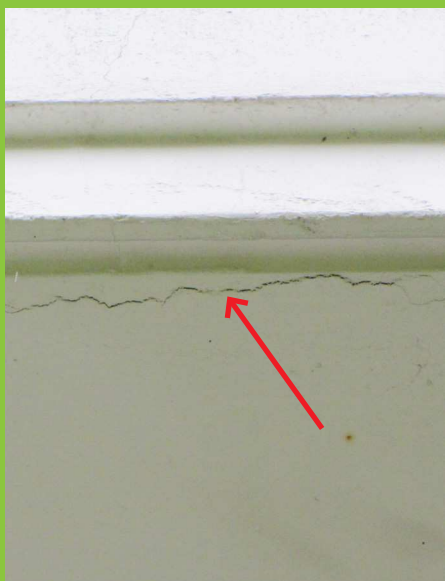
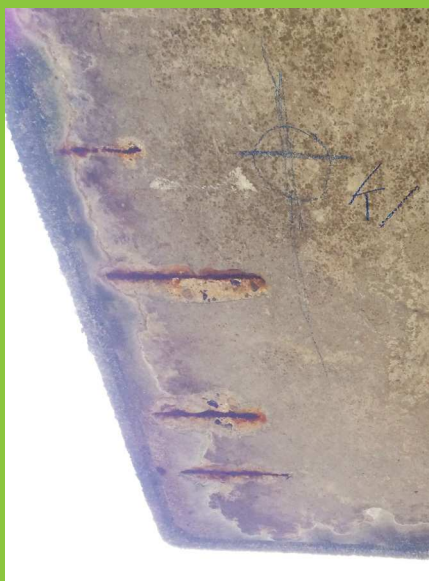
Figur 5: Venstre: Underside af altan med revne/begyndende afskalning parallelt med den langsgående armering i forkant. Revnen er her opstået pga. korrosion på det langsgående armeringsjern i forkanten. Bemærk at der ikke observeres rustfarvede udfældninger i forbindelse med revnen. Højre: Underside af altan med afskalninger over tværgående armering ved forkant. Disse afskalninger er startet som revner og har siden udviklet sig til regulære dæklagsafskalninger.

Armeringsafskalninger langs forkanter af en altanplade (som vist på Figur 5), vil ofte ikke være kritiske i forhold til altanens bæreevne, men hvis ikke reparationer udføres i tide, kan denne type skader medføre, at betonstykker over armeringen springer af, hvilket potentielt kan være til fare for personer, som opholder sig i området under altanerne. Derfor anbefales det, at sådanne skader håndteres i tide, selvom de ikke nødvendigvis har indflydelse på altanens bæreevne.

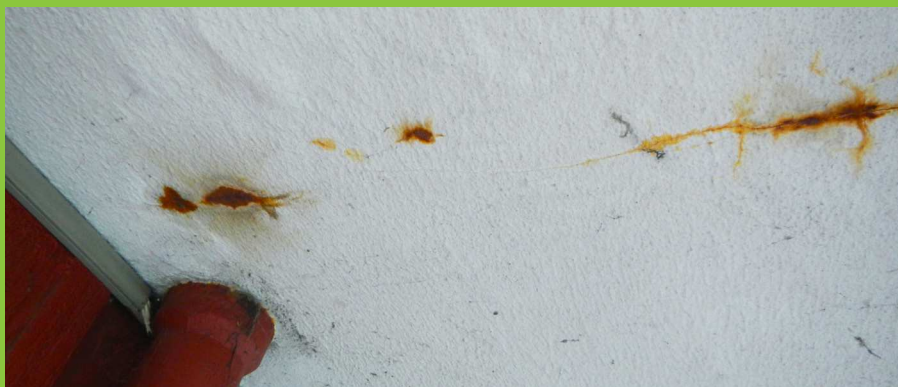
Figur 6: Revne i underside af altandæk med rødbrune udfældninger, hvilket giver en klar indikation på, at armeringskorrosion foregår.

Rødbrune udfældninger i forbindelse med revner i betonen vil være en yderligere indikation på, at armeringen ruster, jf. Figur 6.

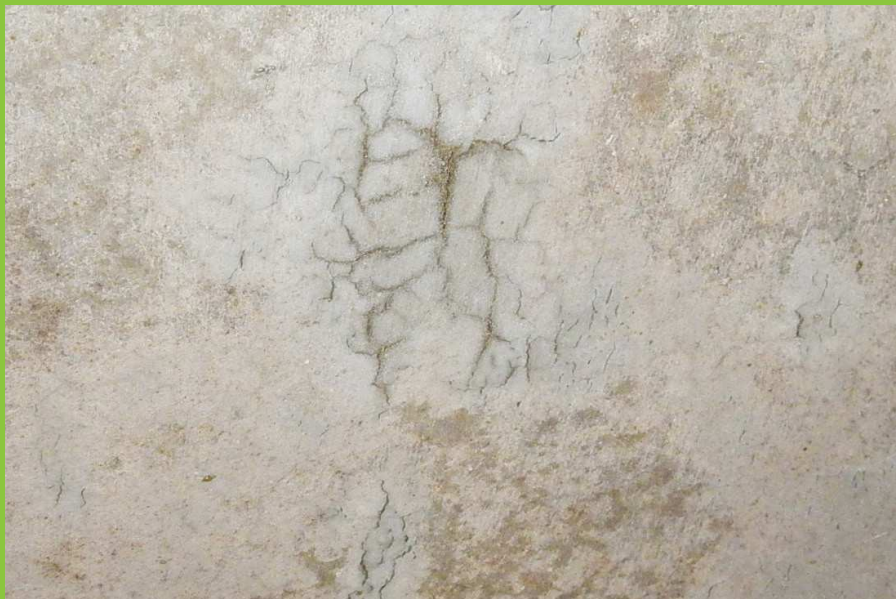
Figur 7: Netrevner i overside af altan. Der er her tale om meget fine svindrevner, som kun optræder i overfladen og betydningen for betonens og armeringens holdbarhed er derfor i dette tilfælde minimal.

Revner i beton kan dog have mange andre årsager og behøver ikke nødvendigvis at være relateret til korrosion af den indstøbte armering. Et eksempel på andre typer af revner kan være svindrevner (Figur 7) eller temperaturbetingede bevægelsesrevner, som dog også kan give anledning til armeringskorrosion og/eller generel betonedbrydning, hvis ikke de håndteres.

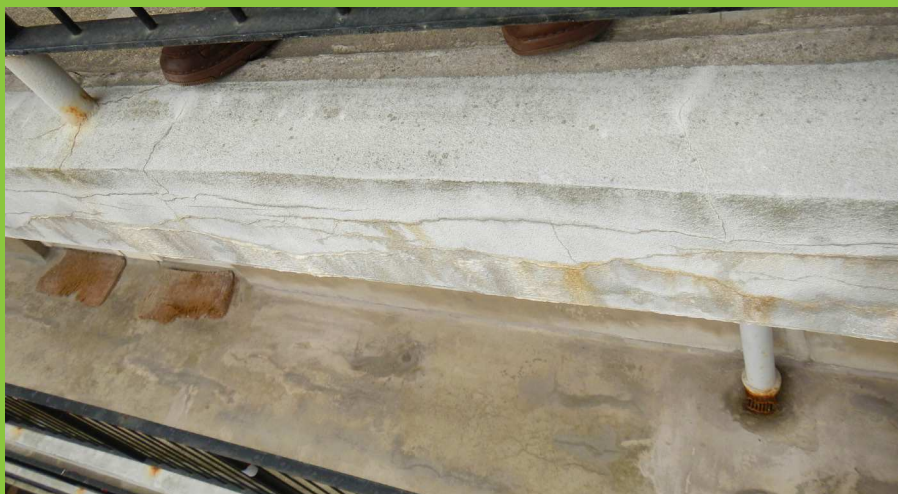
Figur 8: Vandrette revner i forkant, som indikerer, at betonen er delamineret. Der ses desuden hvide og brunlige udfældninger fra revnerne, som indikerer, at der foregår en fugttransport i revnerne. Delamineringer kan dog også optræde uden det giver sig udtryk i form af revner i forkanten. Derudover er mange altaner udført med rækværk eller brystninger, der skjuler altanernes forkanter, hvormed eventuel revnedannelse i forkanten vil være skjult.

Interne revner i betonen, som er orienteret planparallelt med altanens over- og underside (delamineringer) kan blandt andet opstå, fordi betonen ikke er frostsikker eller fordi den kemiske sammensætning af betonen er uhensigtsmæssig. I begge tilfælde vil tilgangen af fugt være afgørende for, om skader vil opstå. Disse overfladeparallelle revner kan i nogle tilfælde observeres som vandrette revner i altanernes forkanter (Figur 8), men kan også være skjult.

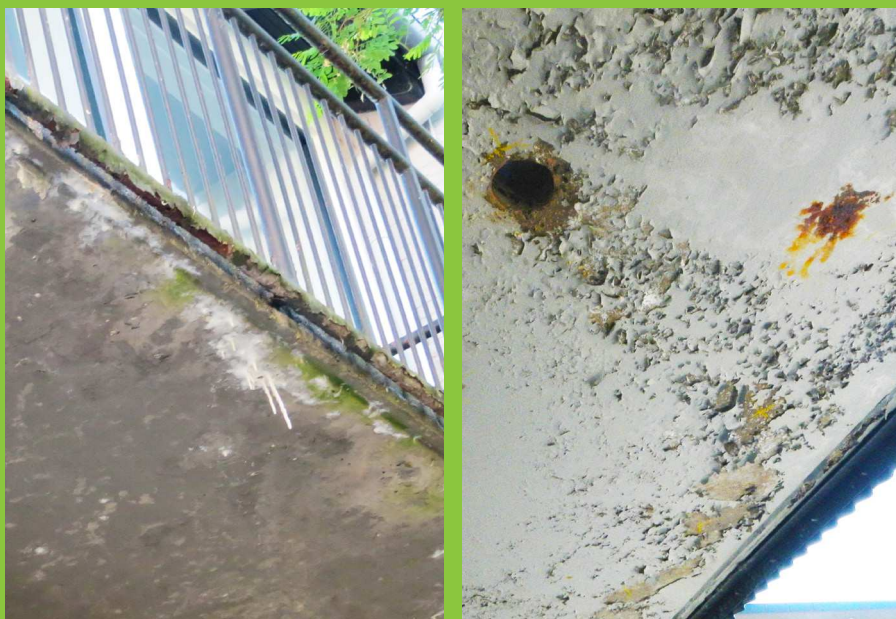
Figur 9: Venstre: Altan med kraftige hvide udfældninger på undersiden. Højre: Altan med kraftige malingsafskalninger på undersiden. Begge tilfælde giver en klar antydning om, at betonen er udsat for fugtpåvirkning og gennemsvivning af vand.

Hvide udfældninger og/eller afskallende maling på undersiden af en altan vil indikere, at der foregår en fugtgennemsvivning i betonen, som kan være medvirkende til at initiere nedbrydning af både beton og armering.

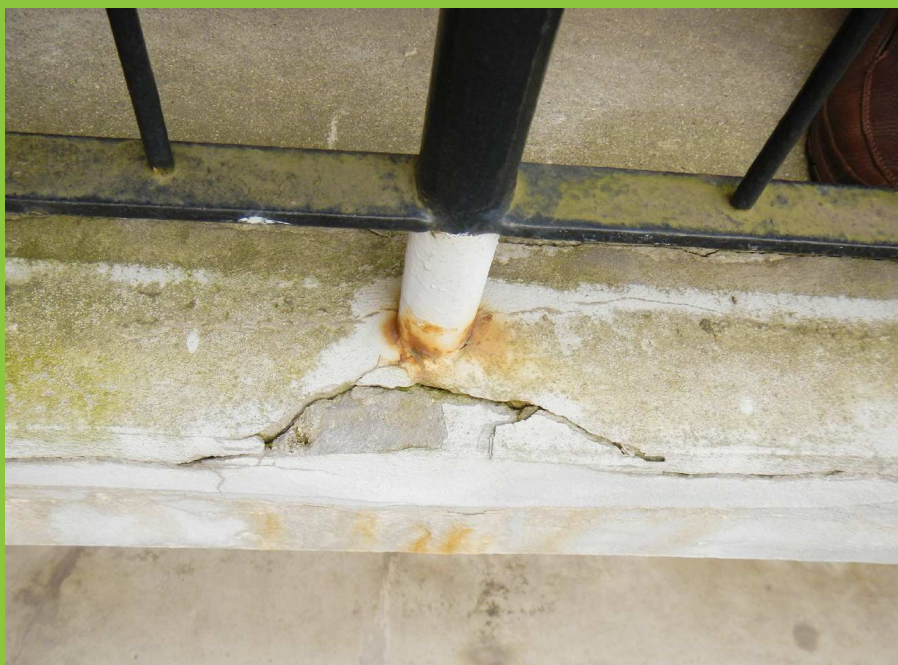
Figur 10: Revner og rødbrune udfældninger omkring scepterfæste til rækværk indikerer, at der foregår korrosion på rækværkets fastgørelse i betonen. Rækværkets bæreevne kan være reduceret som følge heraf.

Derudover er det væsentligt at holde øje med området omkring fastgørelsen af rækværket i altanplade og facade. Revner og rustfarvede udfældninger omkring rækværkets fastgørelse i beton og murværk kan indikere, at der foregår korrosion af de indstøbte fastgørelser (Figur 10).

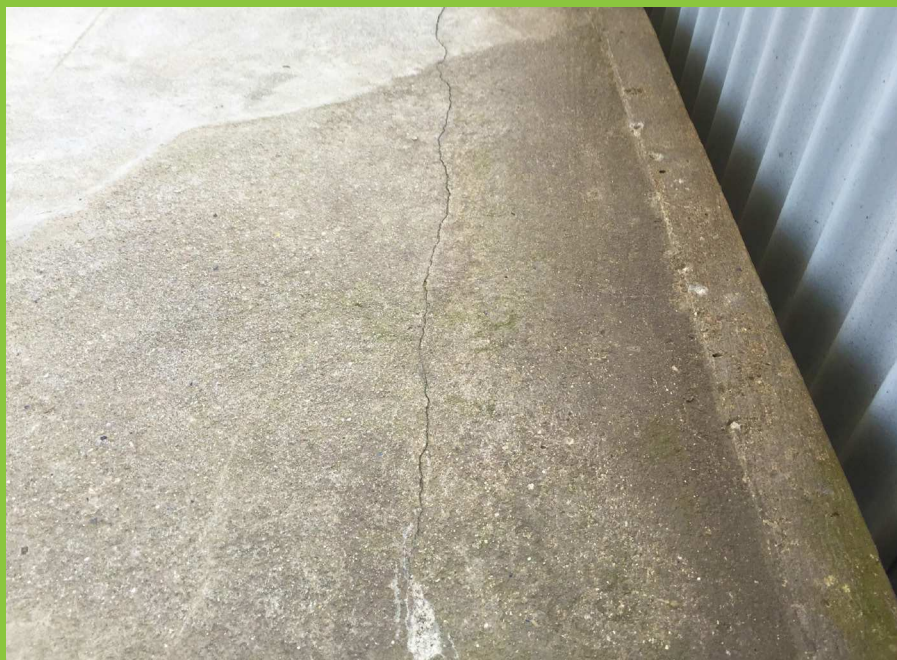
Figur 11: Revne i overside af altan orienteret parallelt med facade/forkant. Her er revnen orienteret nær forkanten, hvorfor revnens betydning er mindre kritisk for altanens bæreevne. Som tommelfingerregel kan anvendes, at jo tættere en sådan revne er på facaden, jo mere kritisk vil den potentielt være for altanens bæreevne.

For udkragede altaner er revner orienteret parallelt med facaden i altanens overside derfor særligt vigtige at holde øje med, da sådanne revner kan medføre alvorlig korrosion på de bærende armeringsjern, hvis revnerne har en dybde der gør, at de når ned til armeringen.

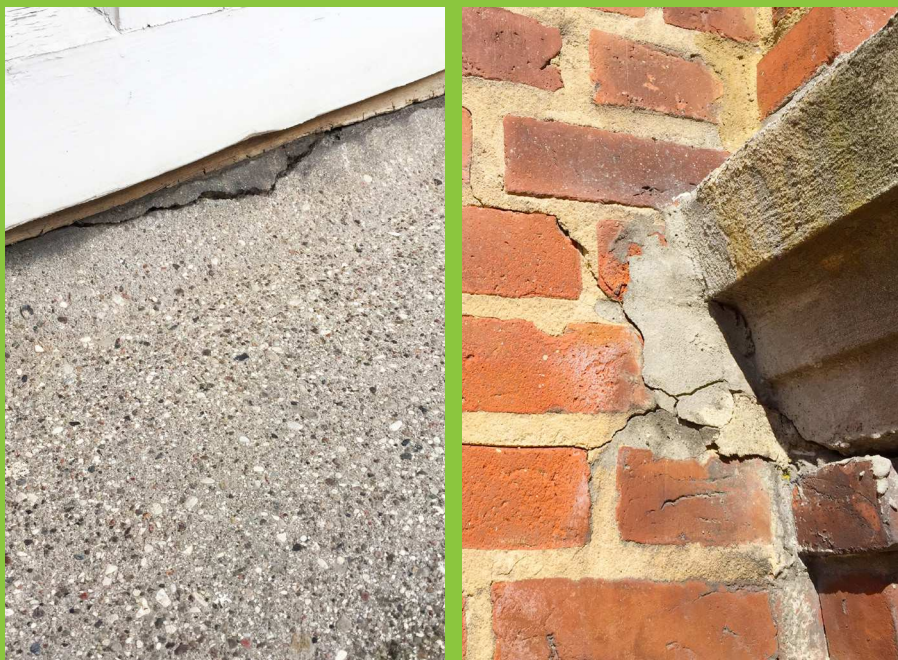
Figur 12: Venstre: Revne i hulkehl under terrassedør. Hulkehlen har normalt til formål at lede vand væk fra samlingen mod facaden, men hulkehlels funktion vil her lokalt være forringet. Højre: Revner i mørtelfuger i område, hvor altanplade møder facade, giver øget adgang for fugt til udliggerjern, hvilket kan være medvirkende til at initiere korrosion på jernene.

Revner i hulkehl, murværk og fuger, hvor altanpladen møder facaden, er ligeledes væsentlige at holde øje med, da revner i dette område kan give øget adgang for fugt i et kritisk område, hvilket kan være medvirkende til at starte korrosion af udliggerjern eller armering.

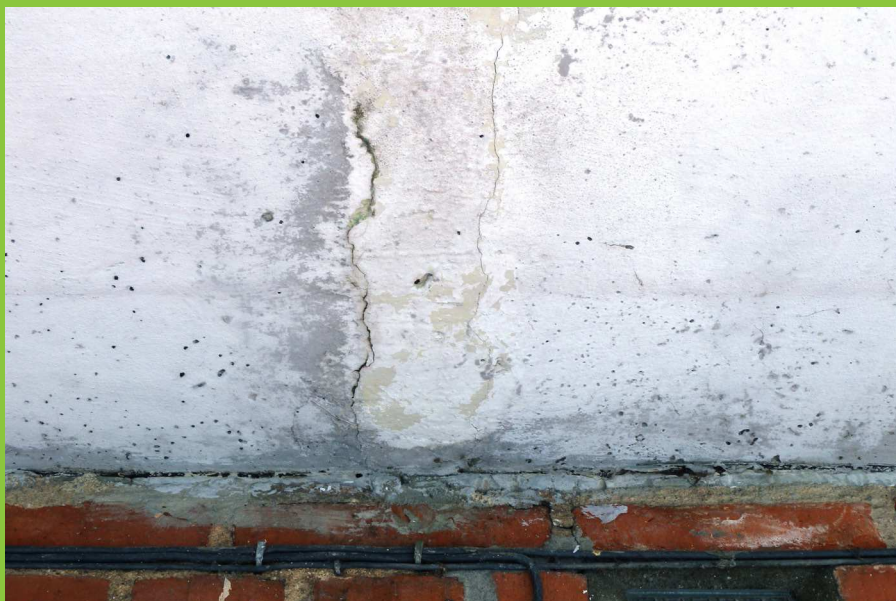
Figur 13: Altan med udliggerjern, hvor der ses revner og opbuling i undersiden, som er orienteret vinkelret på facaden. I dette tilfælde er revnen opstået som følge af korrosion på et overliggende udliggerjern. Denne type revner og udbulinger kan både optræde i altanens over- og underside afhængigt af, hvor på udliggerjernet korrosionen foregår. Bemærk at der ikke ses rødbrune udfældninger i forbindelse med revnen, selvom der foregår korrosion, fordi der ikke er en fugtgennemsvivning i altanpladen, der fører rustudfældninger med til undersiden.

For altaner med udliggerjern gælder desuden, at revner som er orienteret netop over udliggerjernene, parallelt med disse, kan indikere, at der foregår aktiv korrosion af udliggerjernene. Sådanne revner kan dog også være opstået i forbindelse med udstøbningen af betonen. En yderligere indikation på, at korrosion foregår vil være, hvis der i forbindelse med revnerne observeres en udbuling af betonen over udliggerjernene (Figur 13).

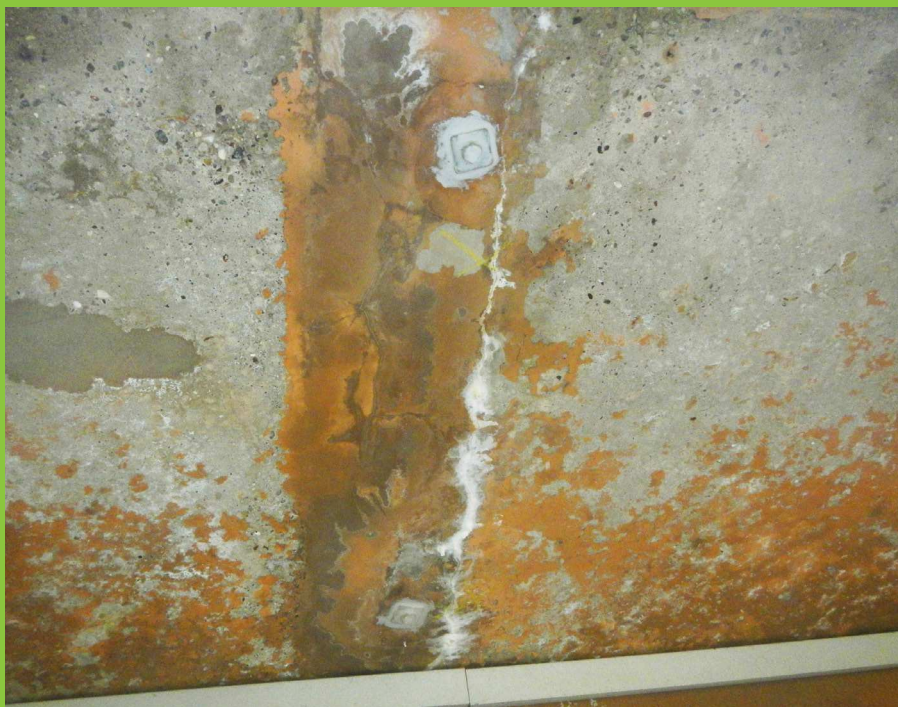
Figur 14: Altan med tværgående revne med hvide udfældninger. De hvide udfældninger i revnen indikerer, at der foregår en gennemsivning af vand, men det er uvist, hvorvidt korrosion af den indstøbte armering foregår. Revnen kan være særligt kritisk for simpelt understøttede altaner, fordi hovedparten af de bærende armeringsjern risikerer at stå i kontakt med revnen.

Synlige revner som har en orientering der er vinkelret på facaden vil være særligt vigtige at holde øje med for denne altantype, da sådanne revner, afhængig af deres størrelse og forløb, vil kunne medføre korrosion af den bærende hovedarmering, hvilket kan føre til en reduceret bæreevne af altanen.

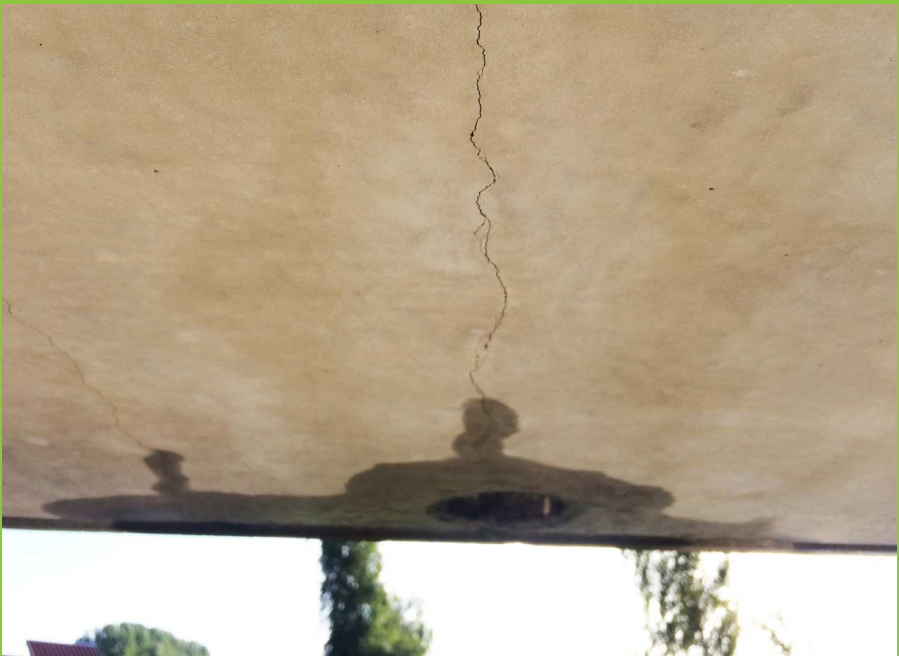
Figur 15: Altan med tværgående revner i undersiden. Hvis revnerne kun er synlige på undersiden og hvis revnevidden bliver mindre opefter (kan eventuelt ses på altanens forkant), kan det være en indikation på, at der er aktuelle problemer med altanens bæreevne.

Revner som kun er synlige på undersiden af altandækket og som er orienteret vinkelret på facaden omkring altanens centerlinie kan antyde, at der er problemer med altanens bæreevne. Ligeledes kan (stor) nedbøjning af pladen indikere bæreevneproblemer.

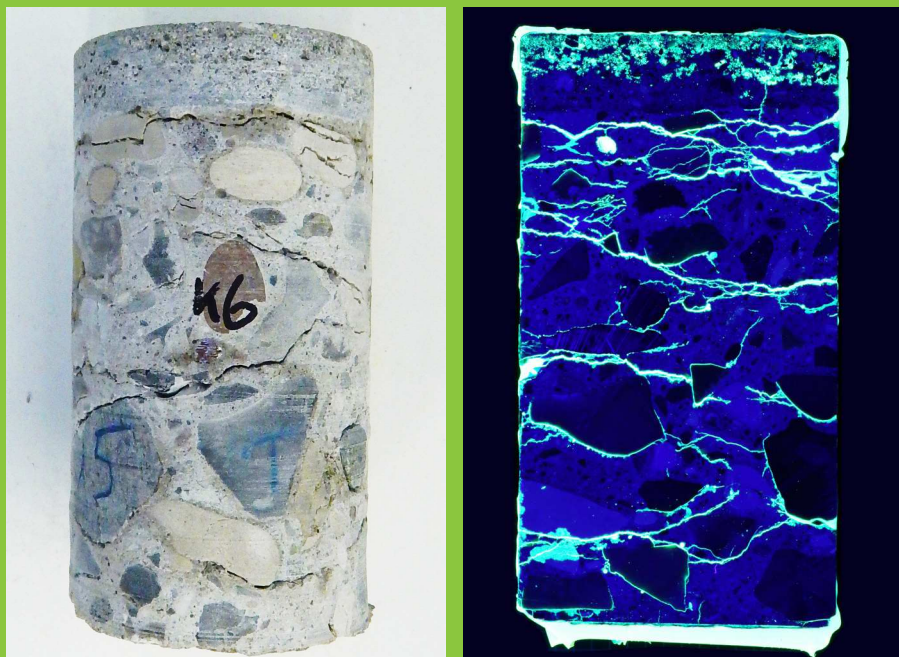
Figur 16: Borekerne udtaget i altanplade med delamineret beton.  
Venstre: Borekerne som den ser ud netop efter udboring i altanplade.  
Højre: Samme borekerne vakuumimpregneret med fluorescerende epoxy og gennemskåret på langs. I UV-lys ses delamineringerne meget tydeligt.

Eksempelvis kan betonen være delamineret, hvilket betyder, at betonen ikke længere er sammenhængende i hele betonens tværsnit (Figur 16) og delaminering omkring armeringsjern kan betyde at disses forankring er reduceret (reduceret bæreevne).

Delamineret beton skyldes typisk frostskafer eller alkali-kisel-reaktioner, som begge er nedbrydningsmekanismer der kræver, at betonen tilføres fugt, for at de kan forløbe. En god fugtbeskyttelse af betonen kan derfor være med til at begrænse eller helt undgå den type skader.

Disse skader initieres oftest fra oversiden og "arbejder" sig ned mod undersiden med tiden. Da oversiden af selve betonen typisk er afsluttet med et pudslag, ses skaderne oftest først, når problemet er omfangsrigt. Dette er især kritisk for udkragede altaner med armering i oversiden, da denne kan miste sin forankring i den delaminerede beton, og pladen dermed potentielt kan "glide ud".

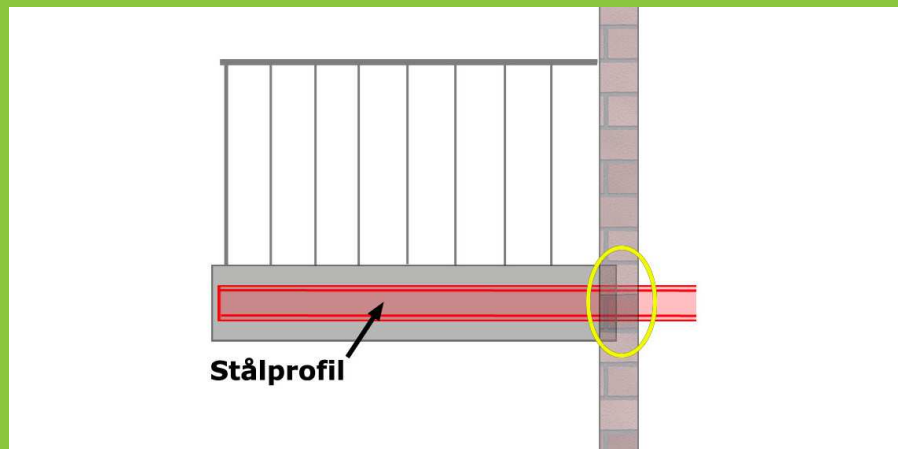
Figur 17: Eksemplificeret tværsnit af altan med udliggerjern. Område under og bag facademur kan være kritisk i forhold til korrosion på stålprofilerne, fordi omstøbningen af jernene i dette område ofte er dårlig og fordi der ofte er fugtigt i dette område.

For udkragede altaner med udliggerjern kan der foregå korrosion på stålprofilerne i området under facademuren, hvilket ikke nødvendigvis vil medføre visuelle indikationer på hverken betonoverfladen eller i murværket.

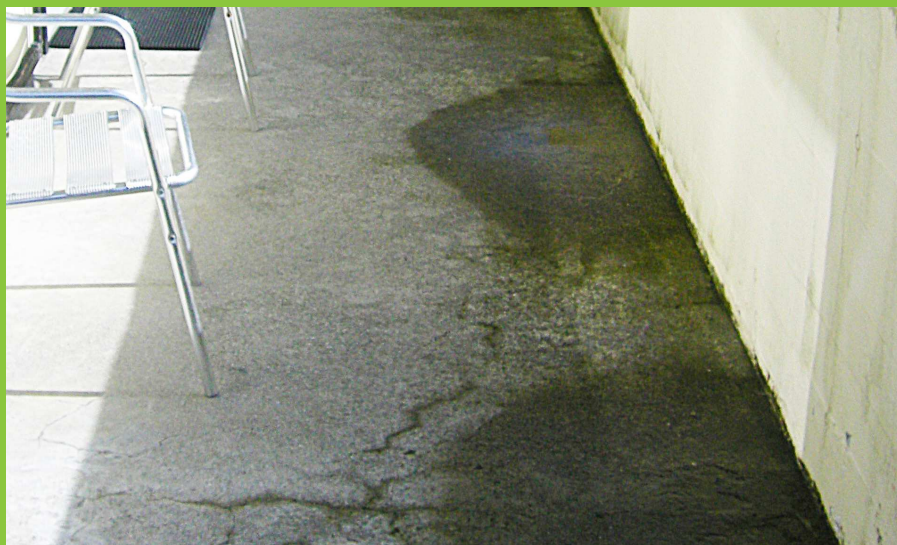
Figur 18: Altan hvor afvanding ikke foregår korrekt. I dette tilfælde opstår der vandpytter mod brystningen ved altanens forkant.

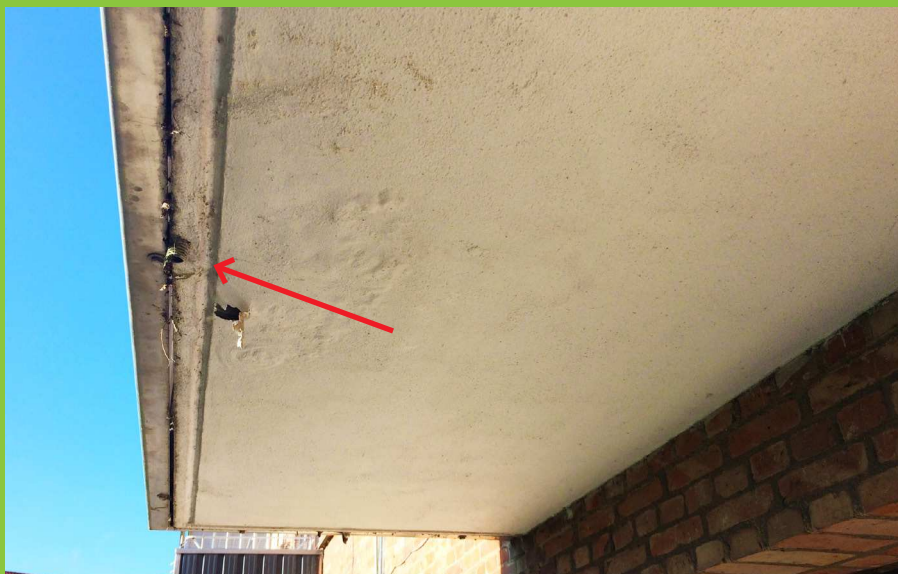
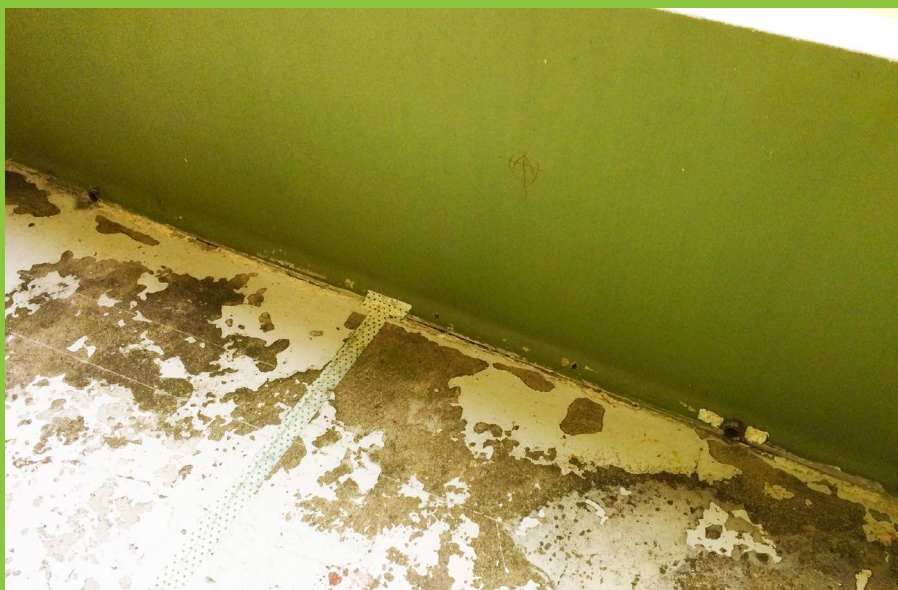
Figur 19: Øverst: Drypnæse (markeret på foto) ved forkant som i dette tilfælde er "indstøbt" i betonen. Drypnæsen sørger for at overfladevand drypper af ved altanens forkant og reducerer opfugtningen af altanens underside. Nederst: Udslidt/defekt belægning på overside af altan medfører øget opfugtning af betonen.
