UDKRAGEDE ALTANER MED UDLIGGERJERN – HAR DU ÉN?

Vejledning i identifikation, vedligehold og reparation

Pjecen er udarbejdet af
Teknologisk Institut for Trafik-,
Bygge- og Boligstyrelsen.

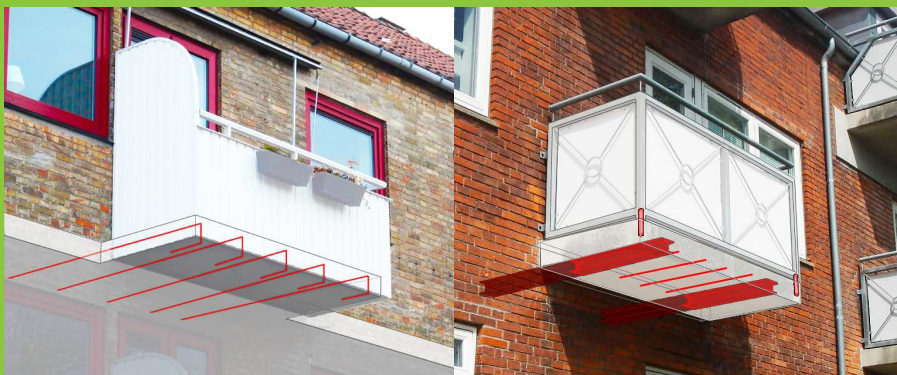
Figur 1: Den primære bærende funktion i en udkraget altanplade kan både være udført af indstøbte armeringsjern, som er med ud i altanpladen fra etagedækket (tv.) eller af omstøbte stålprofiler (udliggerjern), der er fastgjort til bjælkelaget (th.).

Altaner med udliggerjern vil typisk være udført som en udkraget konstruktion, hvor betonpladen "hænger" på facaden som vist på figur 1 nedenfor.

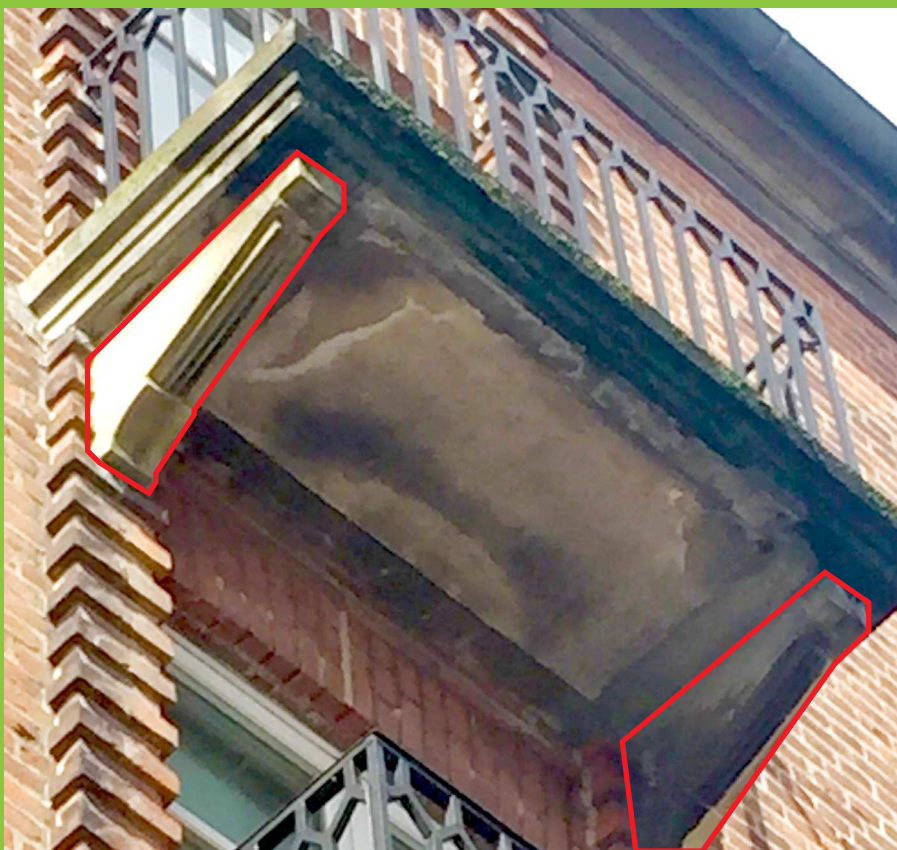
Figur 2: Altan med udliggerjern, som er udført med "pyntekonsoller" (markeret på foto), der kan give anledning til at tro, at det statiske system er anderledes end det i virkeligheden er.

Ældre betonaltaner med udliggerjern kan være udført med pyntekonsoller, som ingen reel bærende funktion har (figur 2).

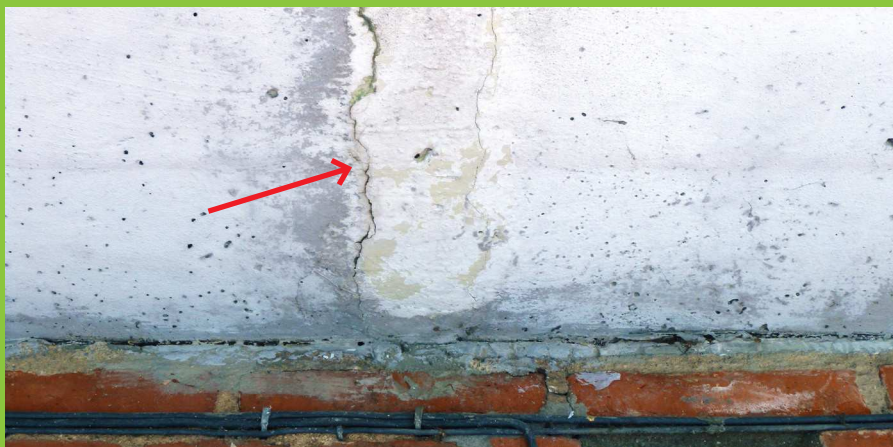
Figur 3: Altan med udliggerjern, hvor der ses revner og opbuling i undersiden, som er orienteret vinkelret på facaden. I dette tilfælde er revnen opstået som følge af korrosion på et overliggende udliggerjern. Denne type revner og udbulinger kan både optræde i altanens over- og underside afhængig af, hvor på udliggerjernet korrosionen foregår. Bemærk, at der ikke ses rødbrune udfældninger i forbindelse med revnen, selv om der foregår korrosion.

Korrosionsprodukter fra jern fylder op til 10 gange mere end jernets oprindelige størrelse. Når jern, der er indstøbt i beton, rustet, vil denne volumenforøgelse derfor medføre revner og afskalninger af betonen over jernet (figur 3). Ligeledes vil rustdannelser ofte, dog ikke altid, kunne medføre rødbrune udfældninger på betonoverfladen.

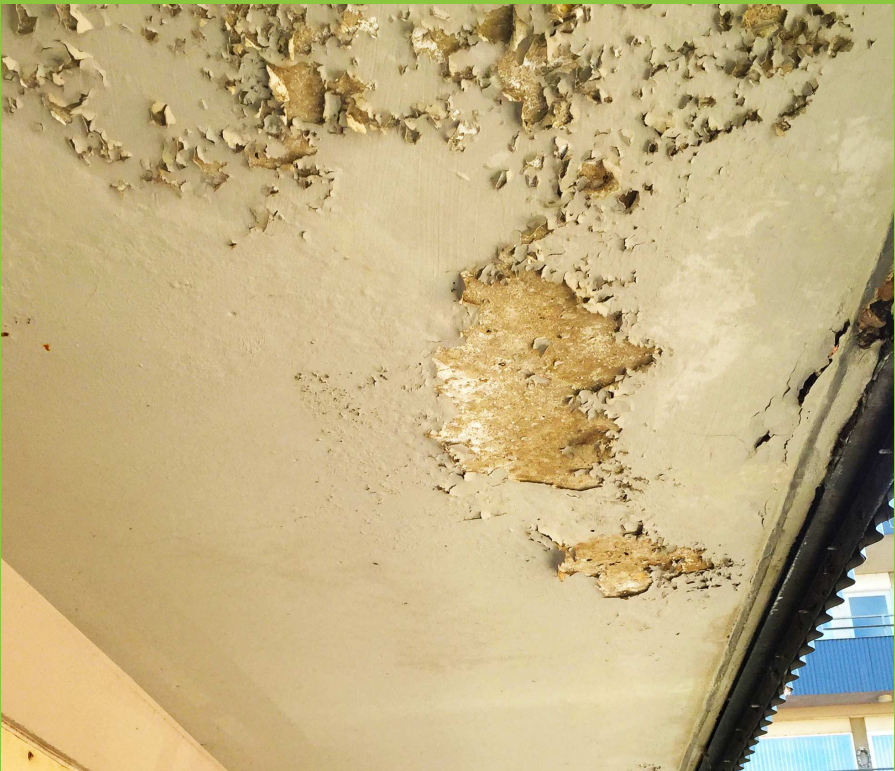
Figur 4: Afskalninger af maling og hvide udfældninger på underside af altan, hvilket indikerer, at der foregår en utilsigtet fugtpåvirkning af betonen.

kan det være indikationer på, at nedbrydning af de indstøbte udliggerjern er i gang (figur 4).

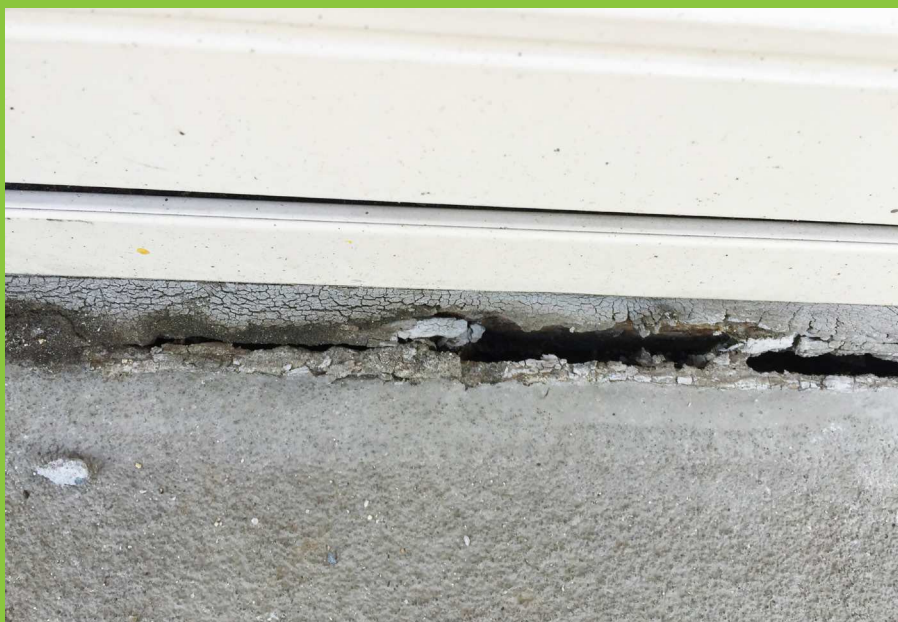
Figur 5: Øverst: Defekt fuge under udgangsdør til altan. Øget adgang for fugt til området under døren, hvorfor eventuelle udliggerjern, som er placeret i dette område, vil være ekstra udsatte for korrosion. Nederst: Altan, hvor tætning mod facade og under dørparti er udført med hulkehl. Der ses her revne i hulkehlen under dørparti, hvorfor dennes funktion lokalt vil være forringet.

Revner eller utætheder i hulkehl ved samling mellem altanplade og facade kan lokalt medføre korrosion af udliggerjernene i et kritisk område, og det er derfor vigtigt at sørge for, at tætningen mod facade fungerer og er udført hensigtsmæssigt (figur 5).

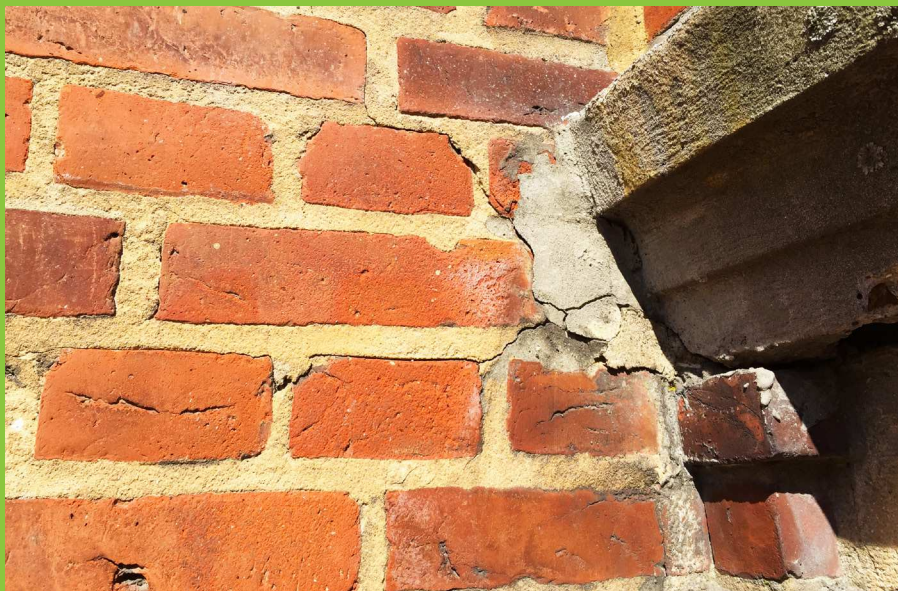
Figur 6: Revner i mørtelfuger omkring område med udliggerjern giver øget adgang for fugt til udliggerjern, hvilket kan være medvirkende til at initiere korrosion på stålprofilet.

Revner og defekter i mørtelfuger i murværk over og omkring området, hvor altanpladen møder murværket, kan give anledning til vandindtrængning og er væsentlige at få repareret (figur 6).

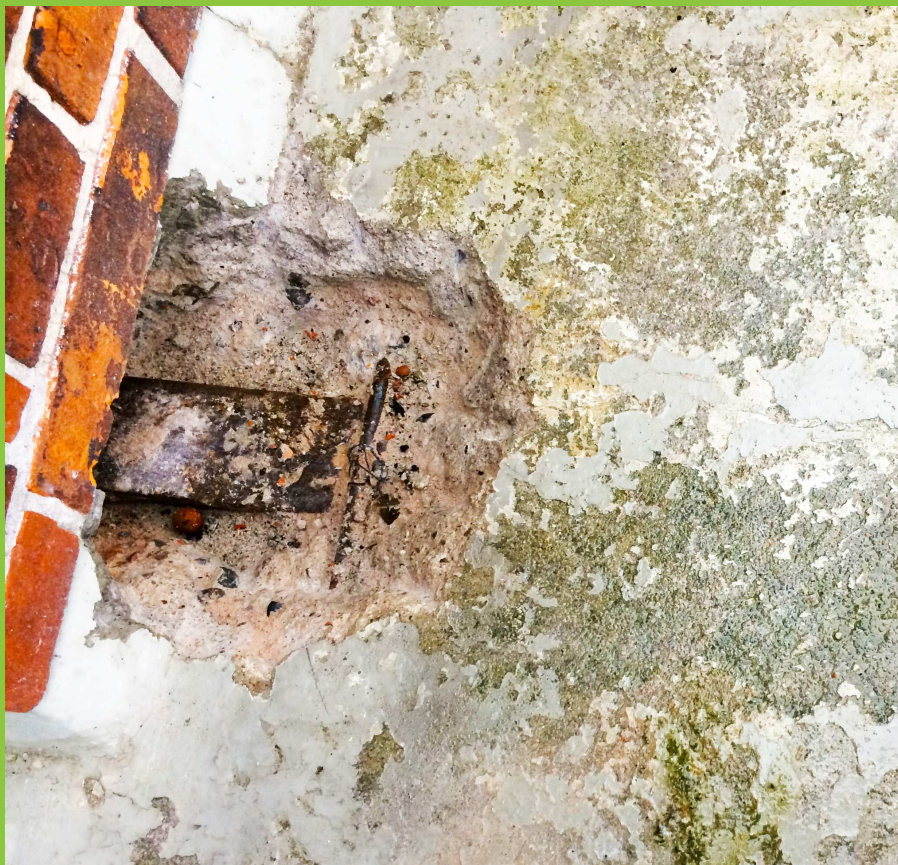
Figur 8: Ophugning til udliggerjern foretaget ind under facade til besigtigelse af jernets tilstand i området under facademuren.

Korrosion i dette område viser sig ikke nødvendigvis i form af revner, afskalninger og opbulninger i murværk og beton, og eneste mulighed for at opdage dette, er at foretage en ophugning til jernet i det pågældende område under facademuren (figur 8).

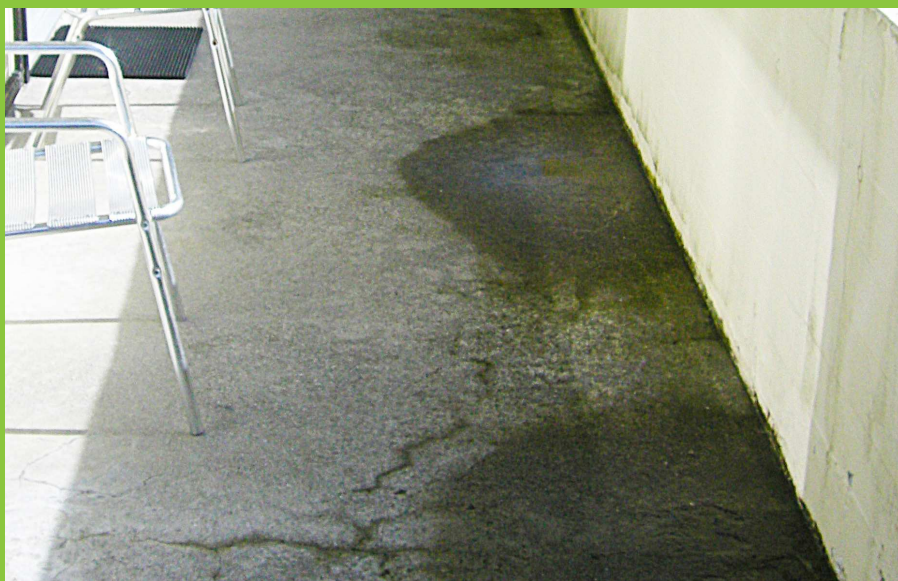
Figur 9: Altan hvor afvanding ikke foregår korrekt. I dette tilfælde opstår vandpytter mod brystning ved altanens forkant.

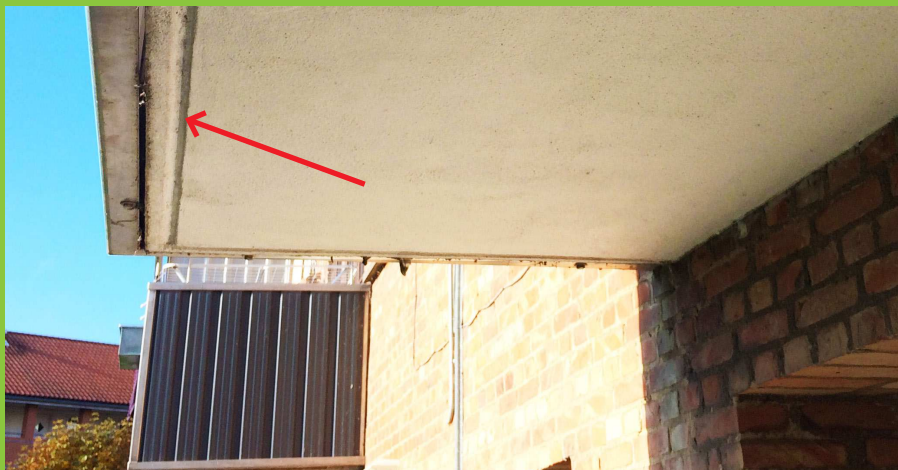
Figur 10: Drypnæse (markeret på foto) ved forkant som i dette tilfælde er "indstøbt" i betonen. Drypnæsen sørger for, at overfladevand drypper af ved altanens forkant og reducerer opfugtningen af altanens underside.

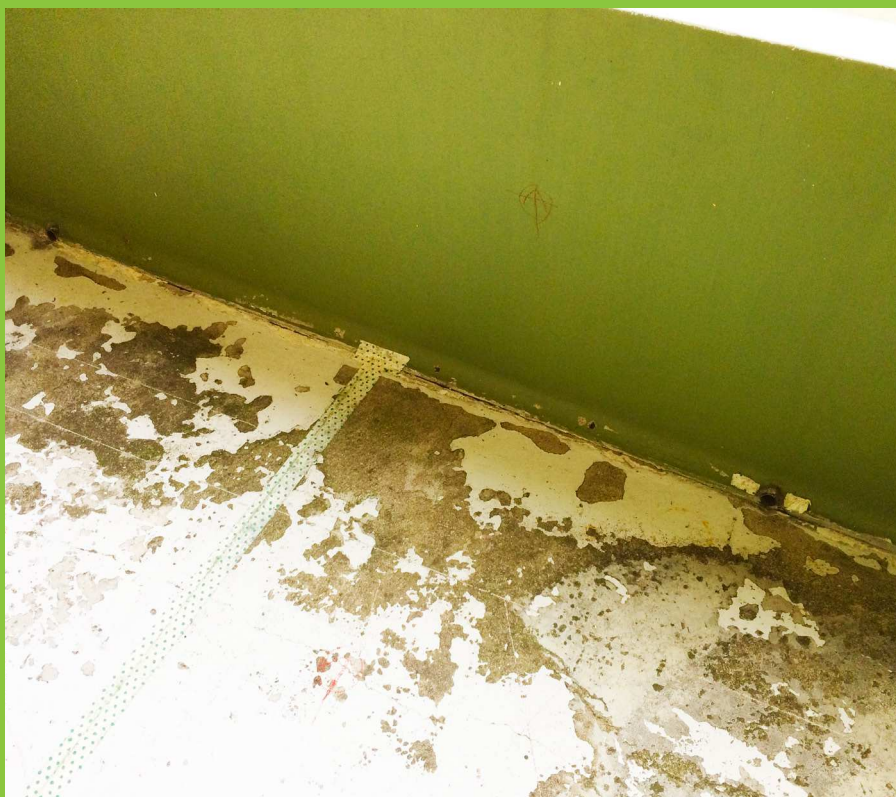
Figur 11: Udslidt/defekt belægning på overside af altan medfører øget opfugtning af betonen.
