# Hvad koster det at bevare kirkebygningernes kulturarv

Indledende analyse

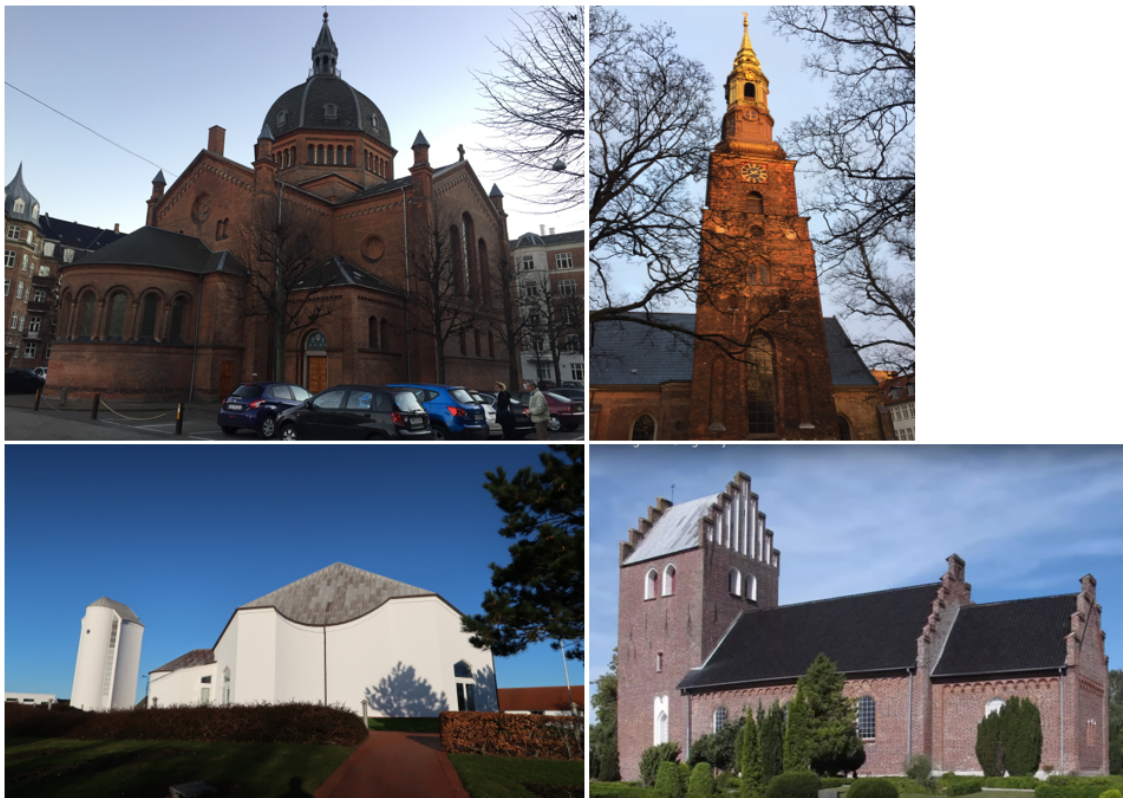
Herover billeder af de fire stikprøvekirker. Øverst tv.: Sankt Markus Kirke, Frederiksberg. Øverst th.: Sct. Petri Kirke, København. Nederst tv.: Hjeriting Kirke, Esbjerg Kommune (fotos: Leif Hansen). Nederst th.: Tikøb Kirke, Helsingør Kommune (foto: Danske Kirker).

Der er udført forfald-pr-år beregninger på fire konkrete kirkebygninger, der hver repræsenterer én af de fire kirkebygningstyper. Der er således ikke tale om en undersøgelse af et bredt, repræsentativt udsnit af kirker, men om fire stikprøveberegninger, der er ganget op med det faktiske antal kirker inden for hver type. Det betyder naturligvis, at metoden er behæftet med en vis usikkerhed, og at der for hver type må beregnes et vist udsving plus/minus i istandsættelsesomkostningerne, som anslås til ca. 20%. Omkostningerne vil blandt andet variere med kirkens størrelse. Tre fjerdedele af de danske landsbykirker har et samlet bygningsareal på mellem 100 og 350 kvm (kilde: *Ny brug af danske kirkebygninger*, Realdania og Kirkefondet, 2013), så her ligger notatets eksempel, Tikøb Kirke, i den lidt højere ende med et samlet bygningsareal på 427 kvm. Og for pragtkirkerne gælder det f.eks., at der er forskel på, hvor store 'udstyrsstykker' de er. Notatets eksempel, Sct. Petri Kirke<sup>4</sup>, er i den forbindelse ikke så prangende en pragtkirke som Aarhus Domkirke<sup>5</sup> eller Vor Frelzers Kirke i København, men anses som en gennemsnitlig kirke for denne type kirkebygning.

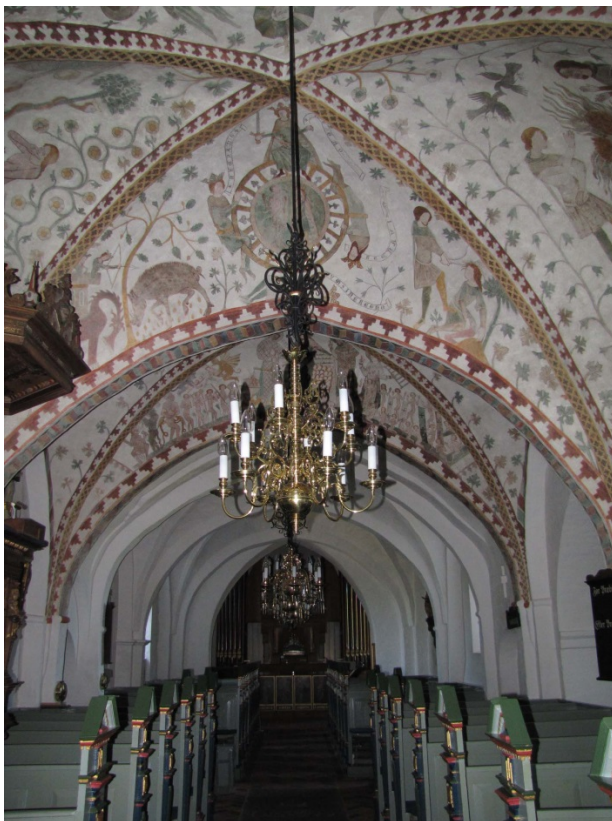
*Et typisk eksempel på en kalkmalet udsmykning, Birkerød kirke. (Foto: K. Trampedach, Nationalmuseet)*

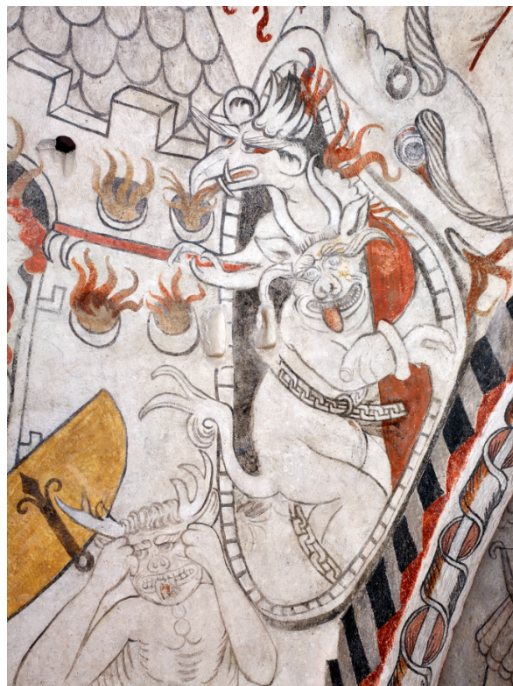
*Kalkmalerier i Undløse Kirke blev afdækket i 1918 og restaureret i 1920, 1956 og 2014, (Foto: R. Fortuna, Nationalmuseet)*

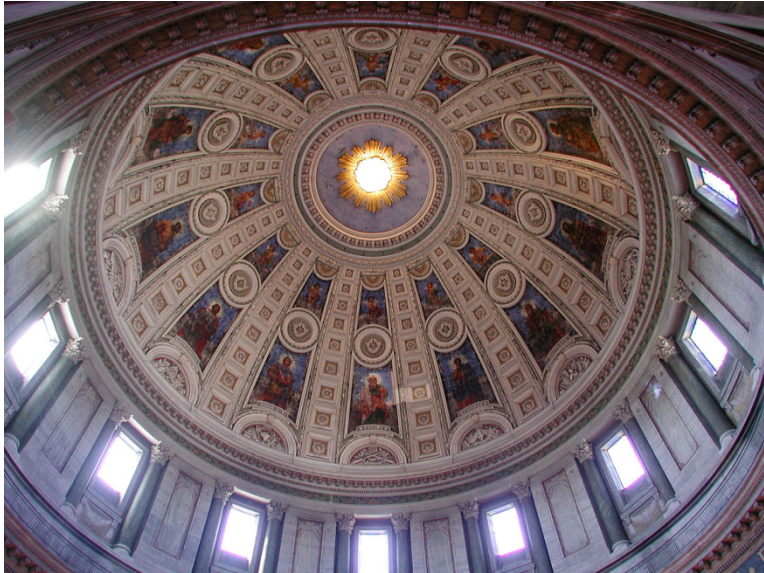
*Kuplen i Marmorkirken blev udsmykket i 1893-4 af C. N. Overgaard og Anton Dorph efter forlæg af Henrik Olrik. (Foto: Ib Rasmussen).*

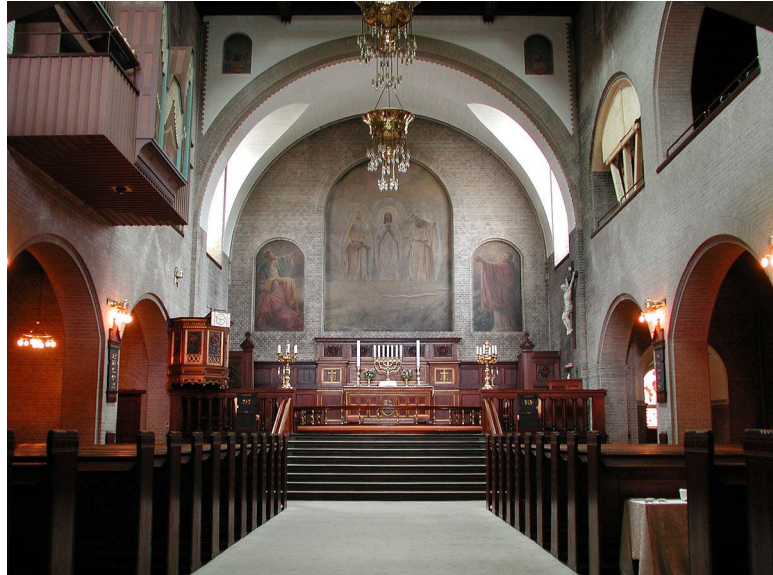
*Tre freskomalerier udsmykker altervæggen i Elias Kirke i København. De blev udført af Franz Schwartz i 1907. (Foto: Ib Rasmussen)*

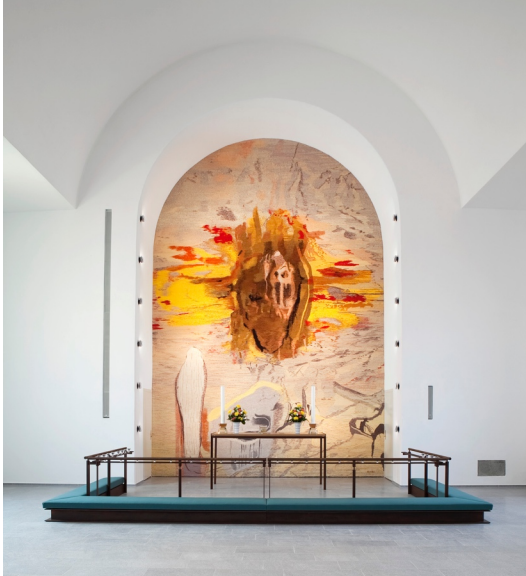
*Freskomaleriet på altervæggen i Dyssegårdskirken blev udført af Holmer Trier i 1960. (Foto: NHH)*
